Terénní průzkum vnitrobloku - Praha, Strašnice

Vypracovala Ing. Lucie Hoštičková

Část 1 – Zhodnocení stavu dřevin ve vnitrobloku

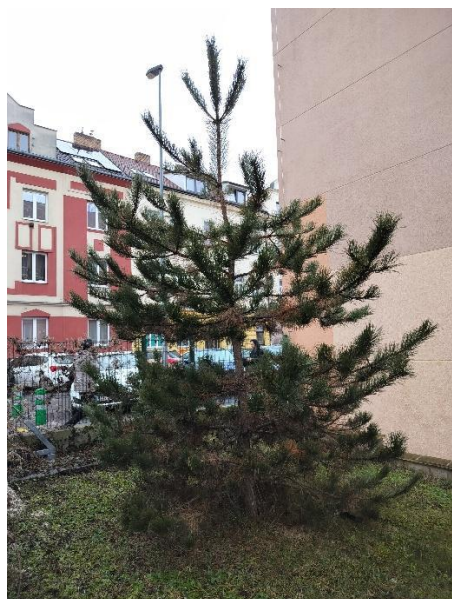
ČD 1 – *Pinus sylvestris* – borovice lesní

Stav dobrý, není nutný žádný zásah ani ošetření.

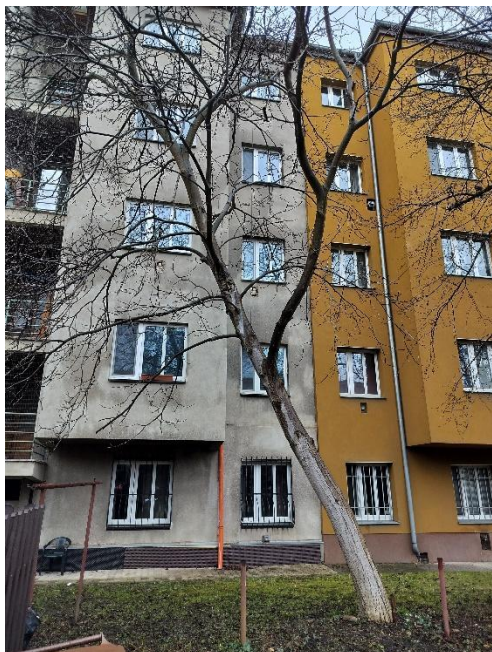
ČD 4 – *Juglans sp.* – ořešák

Stav dobrý, vyhnutý, není nutný žádný zásah ani ošetření.

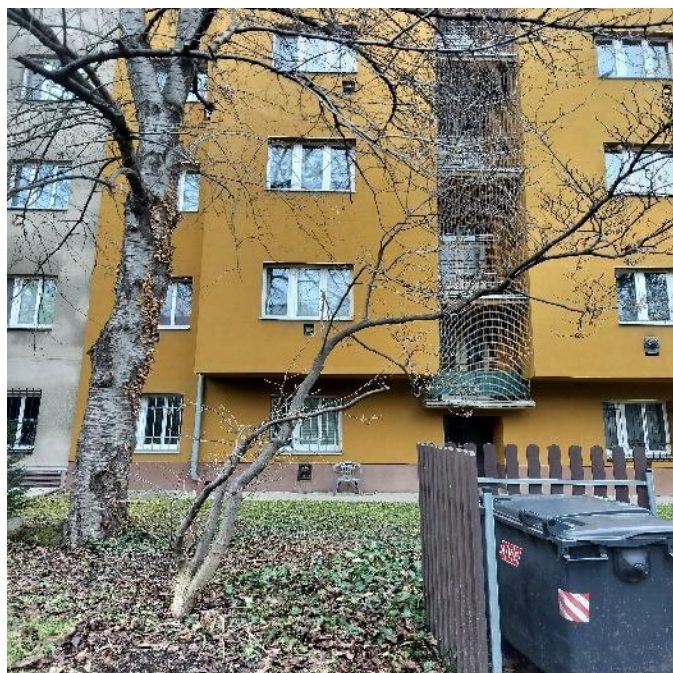
ČD 5 - *Magnolia sp.* - šácholan

Zdravotní řez a doporučeno zapěstování vícekmene. Vyhnutá z důvodu nedostatku světla. Lze ponechat ale do budoucna neperspektivní. Z důvodu takto silného vyhnutí hrozí v pozdějších letech zlomení a ohrožení provozní bezpečnosti. Doporučeno průběžně monitorovat.

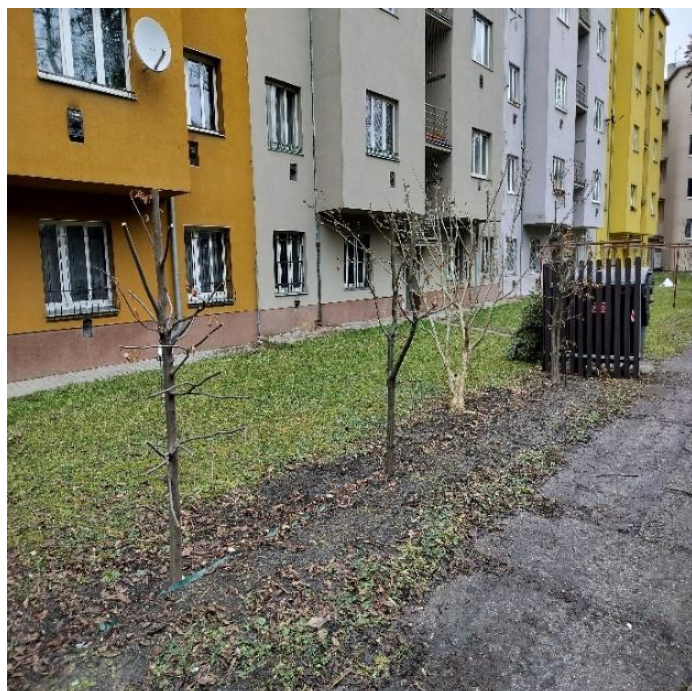
ČD 6, 7 a 8 – *Carpinus betulus* – habr obecný

Zbylí podměreční jedinci po původním živém plotě. Nevhodně ošetřeno, do budoucna neperspektivní. Doporučeno odstranění vč. pařezků.

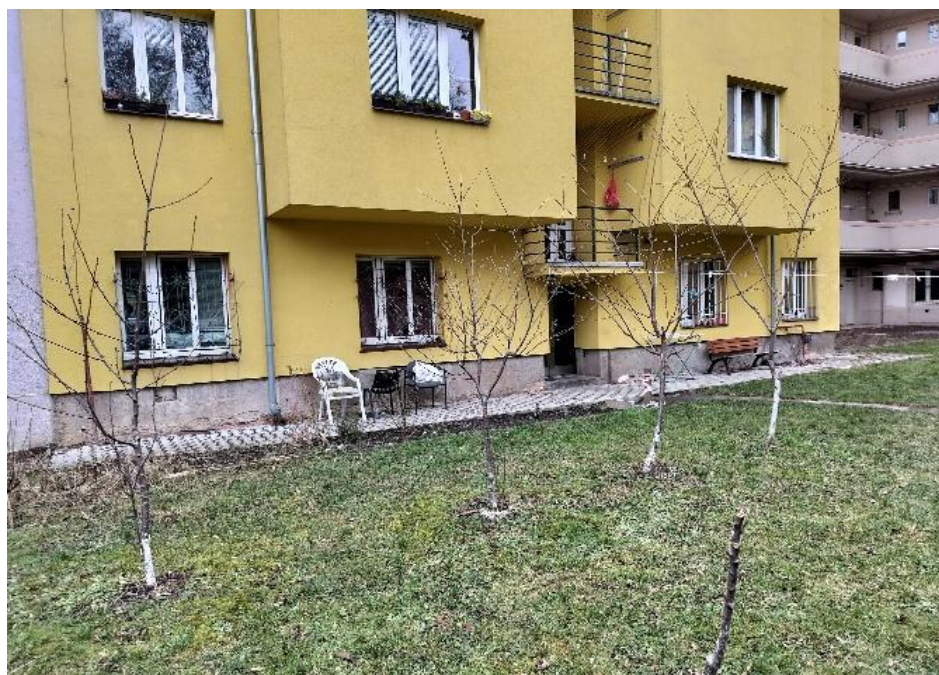
ČD 12 – *Prunus persica* - broskvoň

Lze ponechat za předpokladu odstranění sousední třešně, aby byl zajištěn prostor pro korunu. Nutný výchovný řez, sesazení koruny alespoň o 1/3 a zapěstování spíše do šířky (na vnější pupen), aby byly větve dosažitelné ze země.

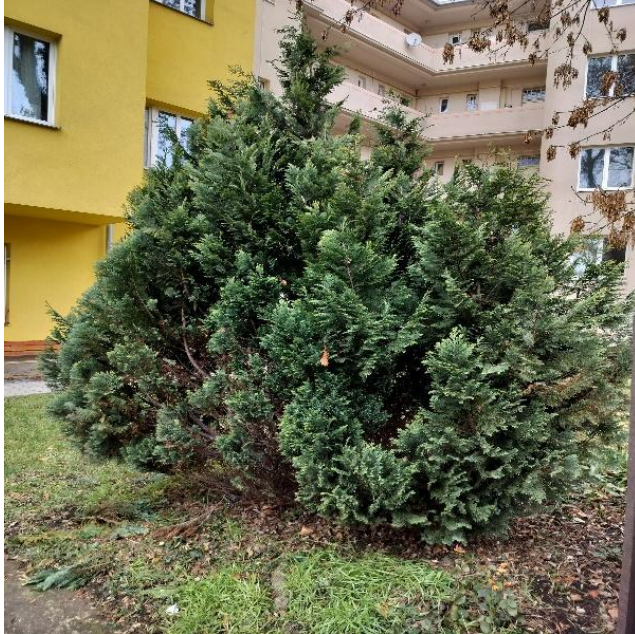
ČD 13 – *Cupressus sp.* - cypřiš

Lze ponechat pro odclonění místa s kontejnerem na komunální odpad. Vlivem stříhu a obecně špatným obrůstáním cypřišů nutno počítat s nižší estetikou – viditelné holé větve z důvodu redukce směrem od chodníku. Lze i odstranit a nahradit novou výsadbou v podobě kvetoucího stálezeleného keře, která však potřebuje svůj čas pro růst do stejné velikosti.

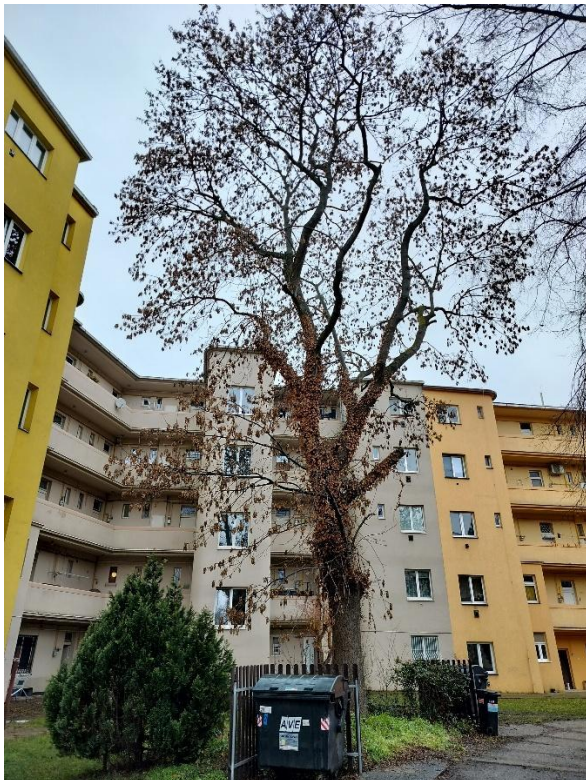
ČD 14 – *Fraxinus sp.* - jasan

Zdravotní řez – odstranění suchých větví. Doporučeno z estetického hlediska strhat odumřelý břechťan.

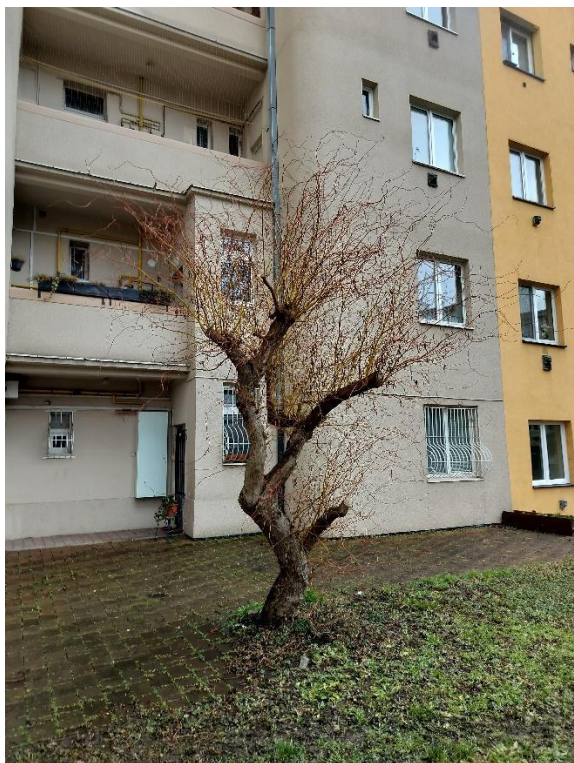
ČD 15 – *Salix erythroflexuosa*– vrba

Stav dobrý, není nutný žádný zásah ani ošetření. Doporučen pravidelný řez na hlavu každé 3 roky.

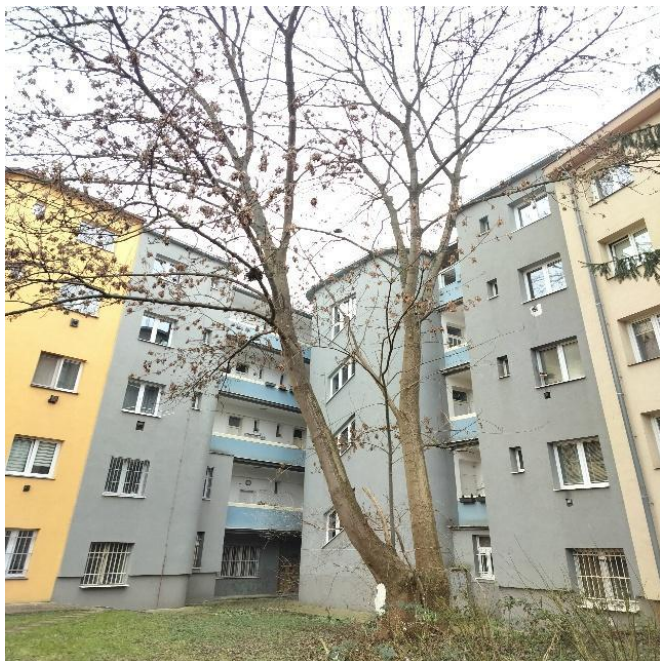
ČD 16 – *Fraxinus sp.* - jasan

Zdravotní řez – zaříznout suchou větev a odstranit/vyříznout obrost na patě.

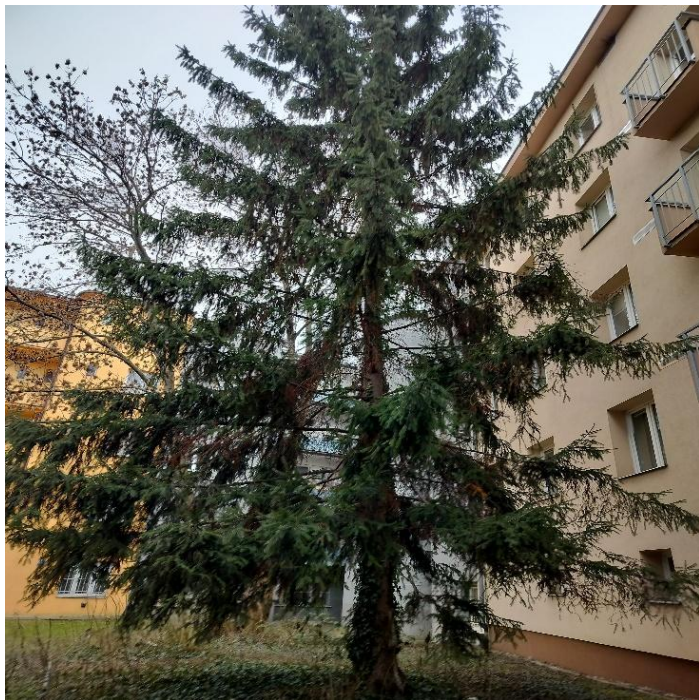
ČD 17 – *Picea abies* – smrk ztepilý (ok 102 cm)

Aktuálně je svým vzrůstem v 1/3 výšky. Do budoucna může dojít k problému s výškou a blízkostí k domu. Nutno též do budoucna počítat s náročností odstranění. Nevhodný vzhledem k umístění. V minulosti (rok 2017) oslabení sypavkou. V pozdějších letech může být nestabilní. Doporučeno odstranění a v prostoru založit novou zeleň (nižší listnatý strom, listnaté keře s podsadbou), která zároveň nebrání pronikání světla do oken.

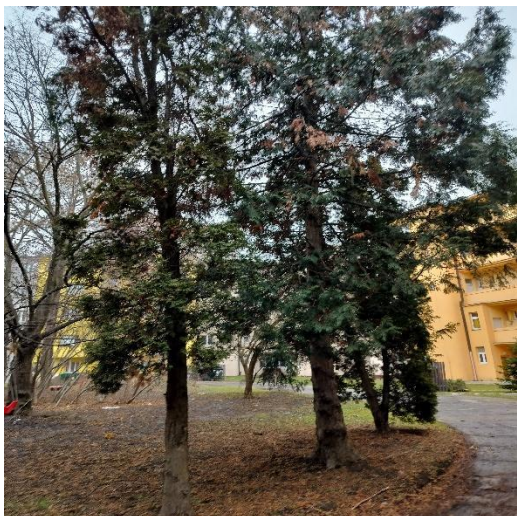
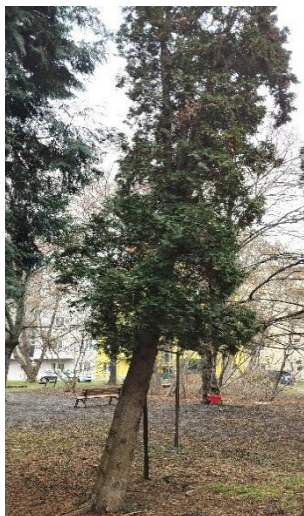
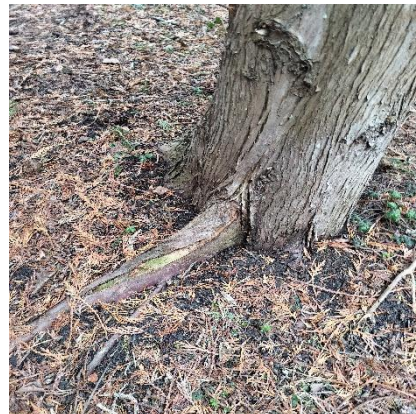
ČD 18, 20 a 21 – *Thuja occidentalis* ‘Malonyana‘ nebo ‘Spiralis‘ – zerav západní (VCK 47+34 cm, ok 57 cm, ok 78 cm)

Rozpadlé koruny, přestárlé, neestetické. ČD 21 havarijní - popraskaná kůra na bázi, riziko zlomu při dešti či sněhu. Doporučeno odstranění a nahrazení novou výsadbou v podobě kvetoucích keřů. Celá tato část vnitrobloku se značně prosvětlí a nová výsadba prostor obohatí.

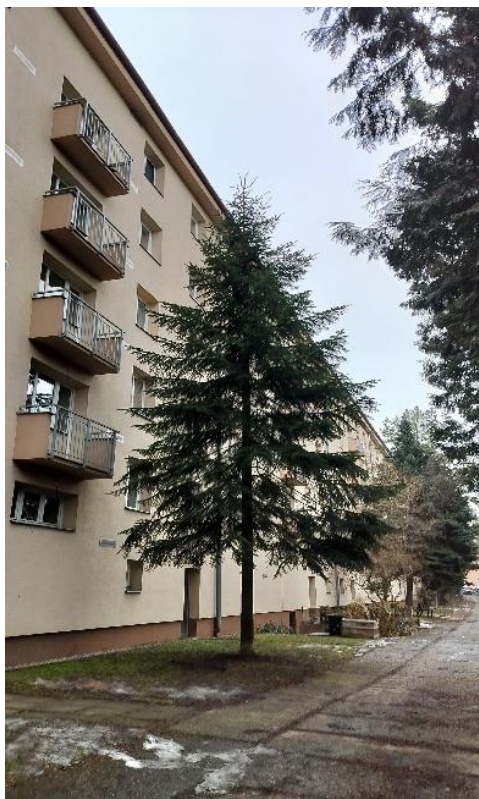
ČD 24 – *Abies alba* – jedle bělokorá

Stav dobrý, vitální, velmi estetický strom. Špatně zvolené stanoviště, do budoucna problém s blízkostí k domu. Doporučeno zatím ponechat.

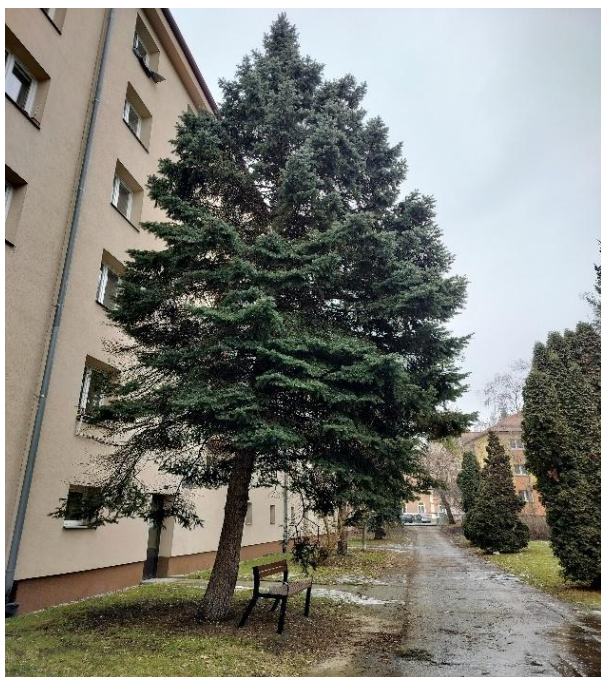
ČD 25 – *Picea pungens* – smrk pichlavý (ok 99 cm)

Špatné umístění, větve jsou překážkou pro průjezd popelářů a z důvodu vyhýbání dochází k rozjíždění trávníku na protější straně. Neestetický, nestabilní (vyhnutý a mělce kořenící), proschlý i ve vršku koruny. Doporučeno kácení a nahrazení keřovou výsadbou nebo ponechání volného prostoru.

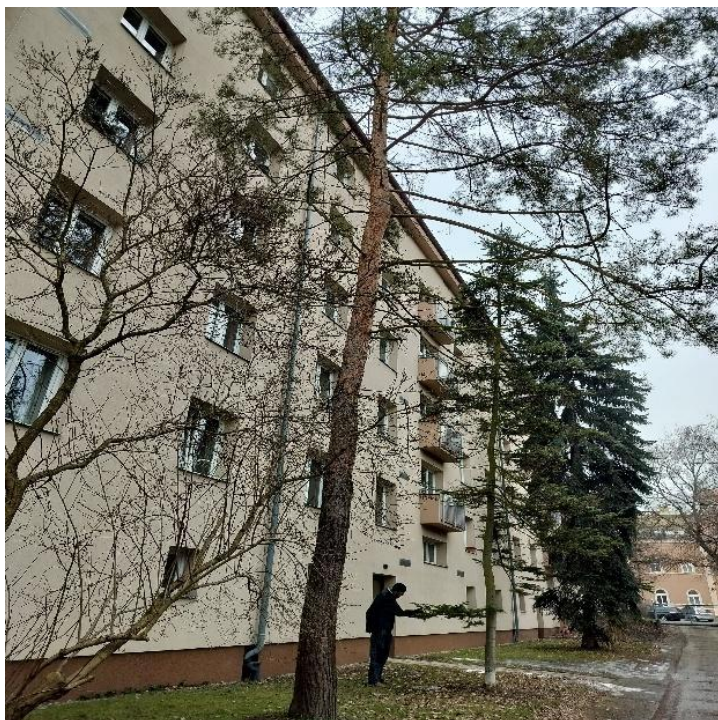
ČD 26 – *Pinus sylvestris* – borovice lesní

Stav dobrý, špatné umístění. Zdravotní řez pro odstranění suchých větví. V budoucnu komplikace zasažení větví do okapů a riziko ucpání svodů.

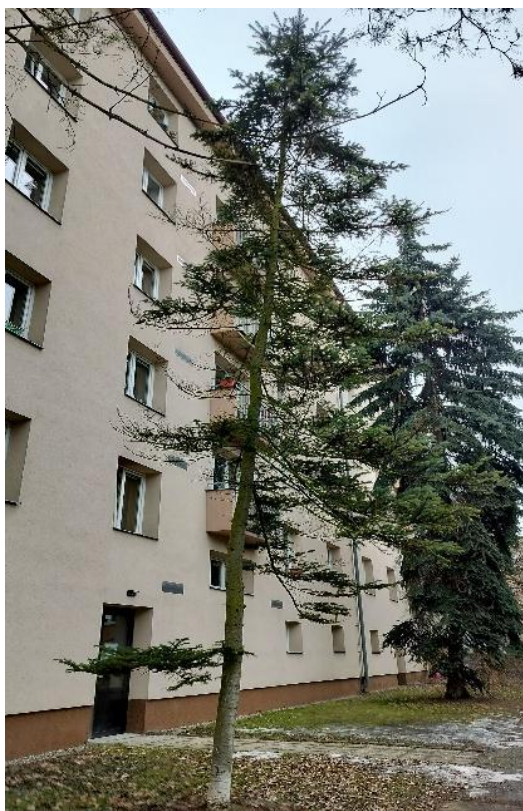
ČD 27 – *Abies alba* – jedle bělokorá (ok 50 cm)

Špatné umístění, vyhnutý, neestetický. Do budoucna neperspektivní. Doporučeno kácení a nahrazení keřovou výsadbou nebo ponechání volného prostoru.

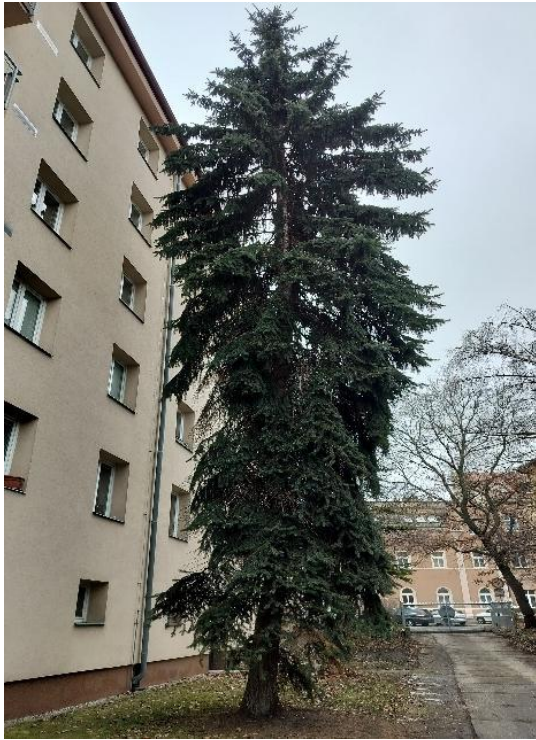
ČD 28 – *Picea pungens* – smrk pichlavý

Špatné umístění, lehce vyhnutý. Ne příliš estetický ale lze ponechat. Zdravotní řez pro odstranění suchých větví.

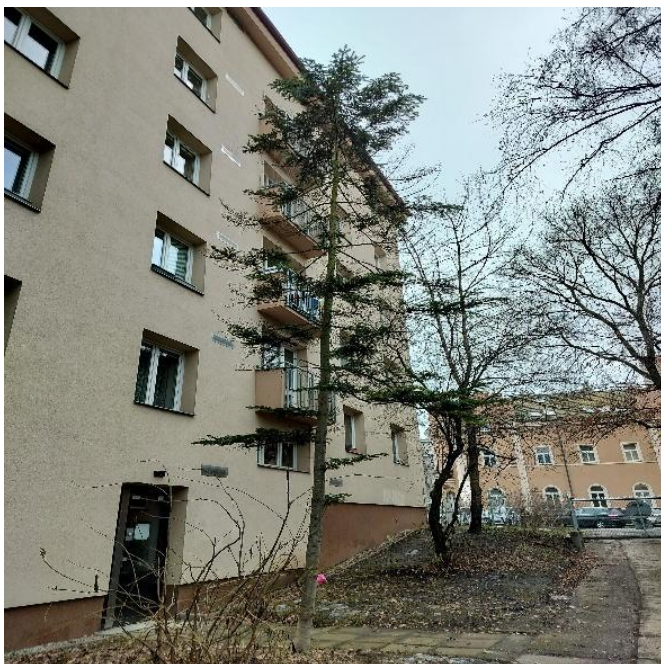
ČD 29 – *Abies alba* – jedle bělokorá (ok 40 cm)

Špatné umístění, neestetický. Do budoucna neperspektivní. Doporučeno kácení a doplnění okolní keře novými jedinci.

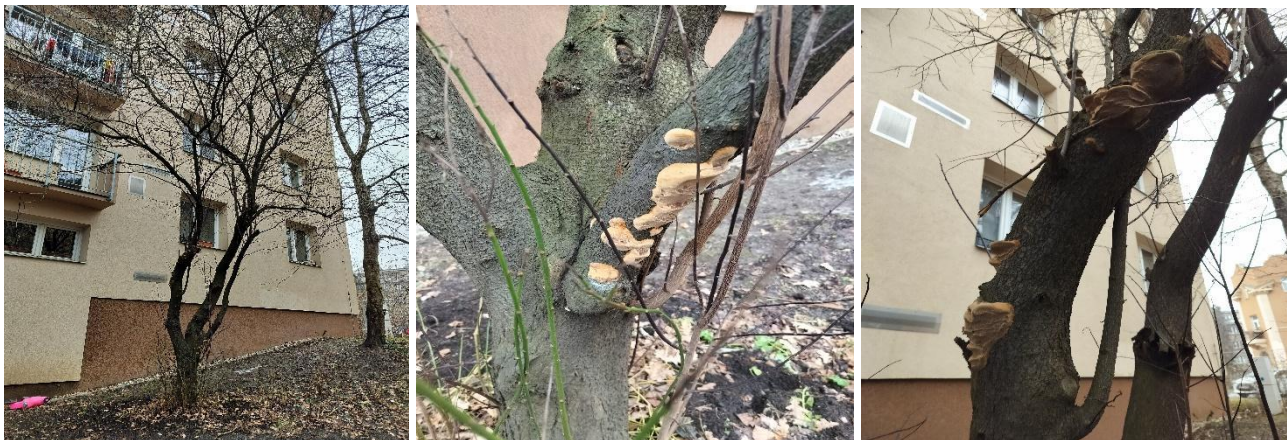
ČD 30 – *Prunus sp.* – myrobalán (VCK 48+41+23 cm)

Napadení dřevokaznou houbou. Přestárlý, neestetický. Doporučeno kácení.

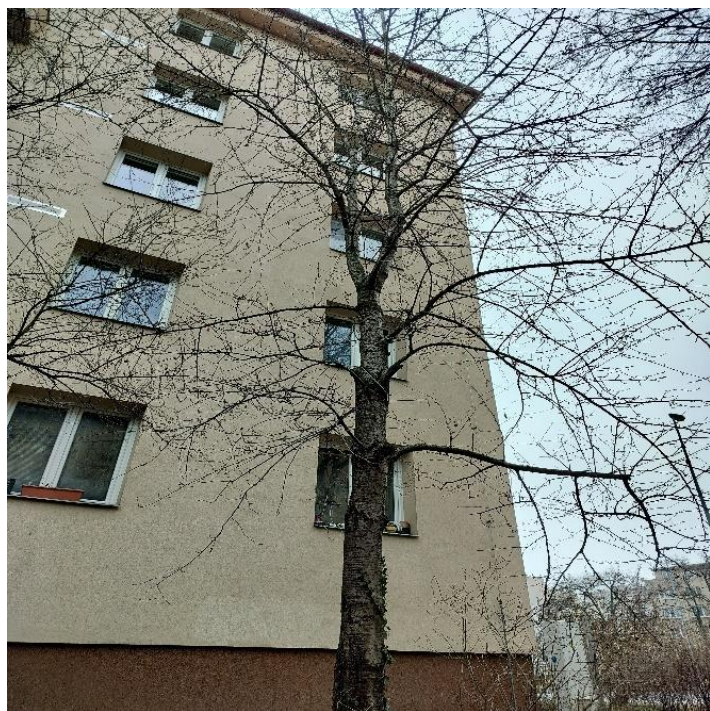
ČD 31 – *Prunus sp.* – třešeň

Stav dobrý. Zdravotní řez – odstranění suchých větví, redukční řez – redukce druhého terminálu směřujícího k domu.

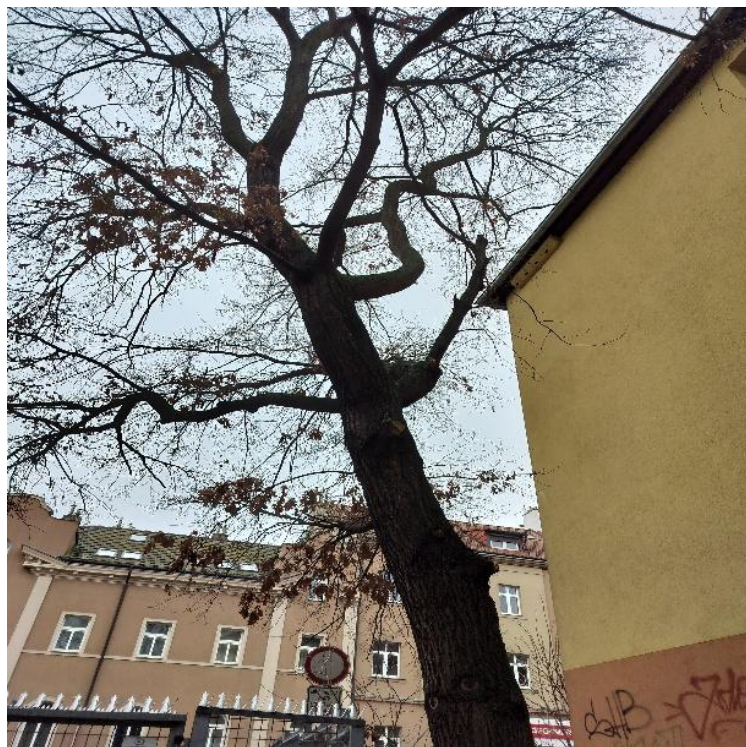
ČD 32 – *Quercus sp.* – dub

Stav dobrý. Zdravotní řez – odstranění suchých větví. Redukce větví zasahujících na střechu domu a omezujících budky rorýsů.

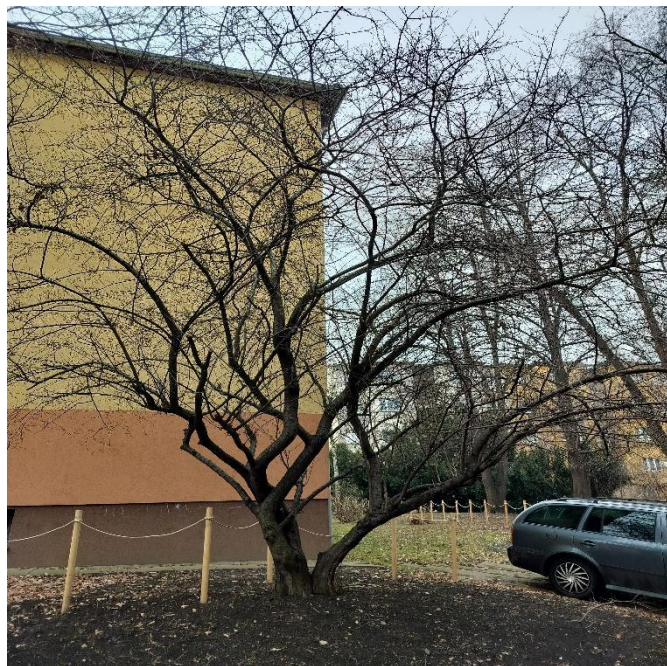
ČD 33 – *Prunus sp.* – myrobalán

Stav dobrý, ponechat. Zdravotní řez a průklest pro prosvětlení koruny.

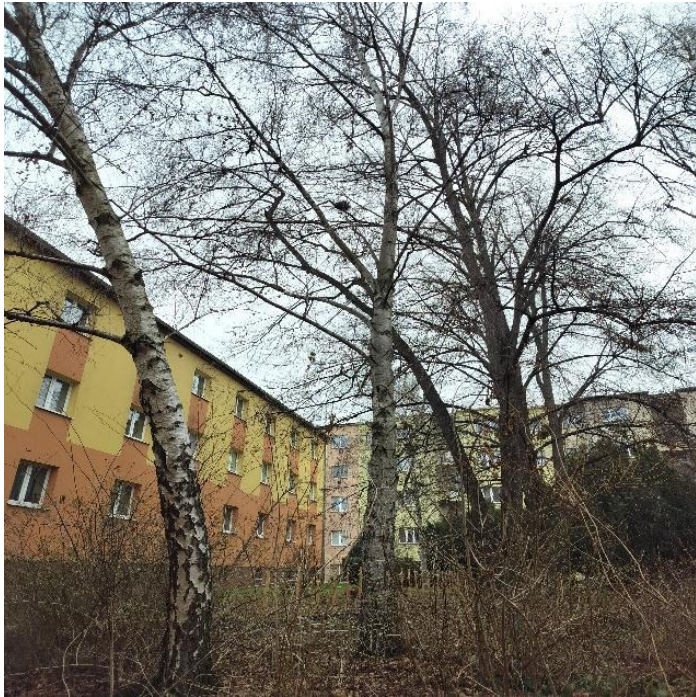
ČD 34 a 35 – *Betula pendula* – bříza bělokorá (ok 82 cm, ok 84 cm)

Snížená vitalita, ohrožení provozní bezpečnosti – lámající se suché větve. Č. 34 značně vyhnutá, č. 35 poškození - výskyt dutin. Doporučeno kácení a nahrazení novou výsadbou.

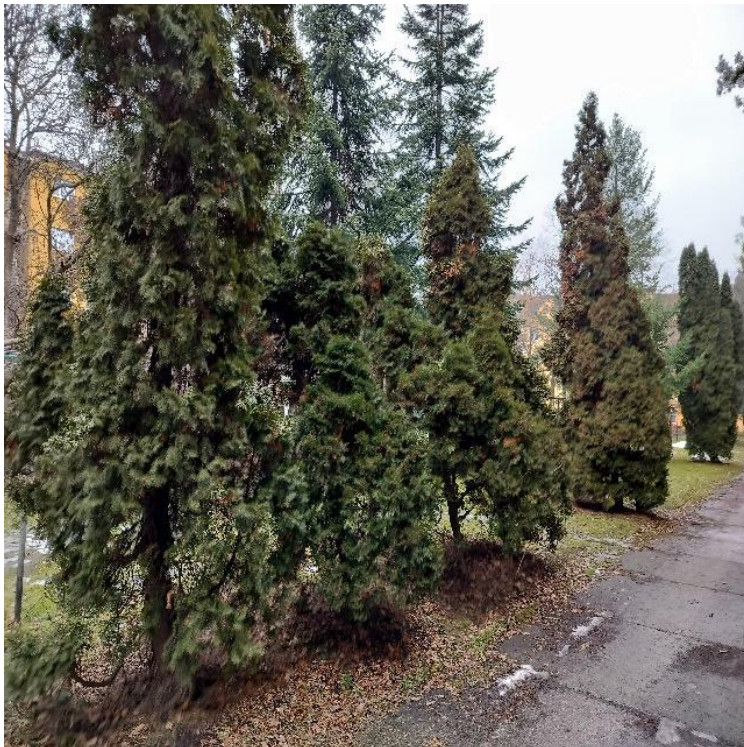
ČD 36 a 37 – 5x *Thuja occidentalis* ‘Malonyana‘ nebo ‘Spiralis‘ – zerav západní

Neperspektivní a silně neestetické. Proschlé koruny. Doporučeno odstranění a nahrazení kombinací kvetoucích a stálezelených keřů.

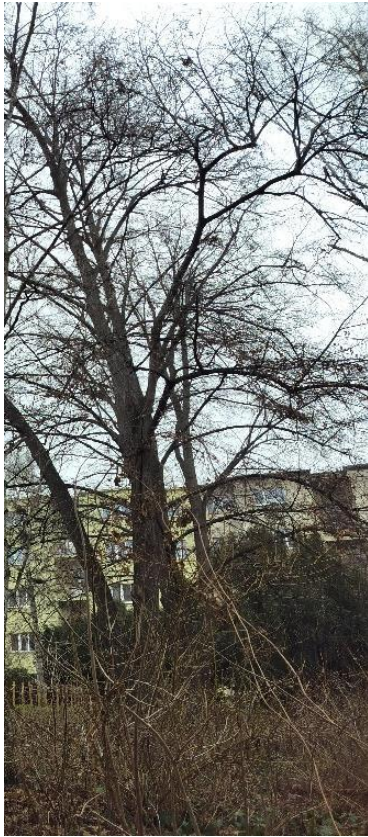
ČD 38, 39 a 40 – *Tilia sp.* – lípa

Stav dobrý, zdravotní řez – odstranění suchých větví.

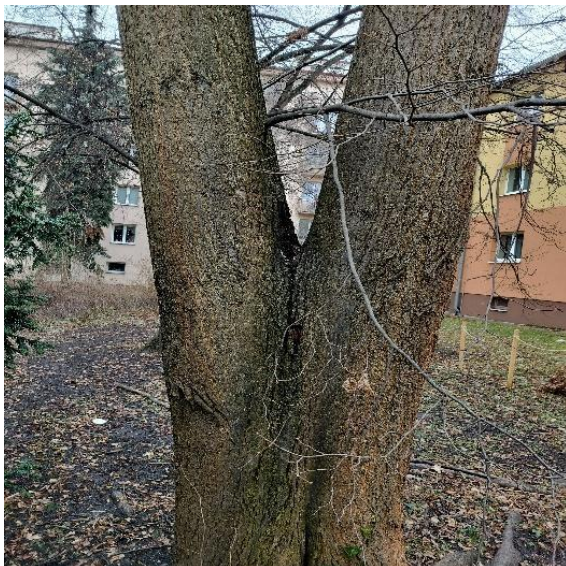
ČD 41 – *Tilia sp.* – lípa

Tlakové větvení – do budoucna nechat svázat dynamickou vazbou, aby nedošlo k rozlomení.

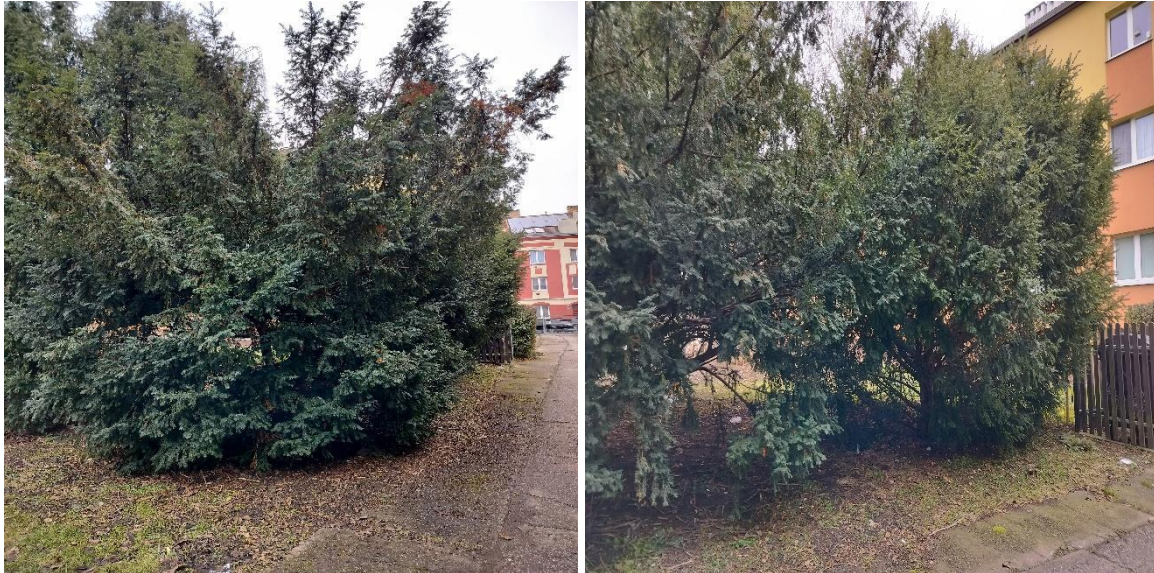
ČD 42, 43 a 44 – *Taxus sp.* – tis

Stav dobrý. Doporučeno vyřezat první patro spodních větví pro dosažení vzdušnějšího dojmu a zamezení vzniku prostoru pro odhazování odpadu (jak biologického tak komunálního). Doporučen zdravotní řez – odstranění suchých a poškozených větví. Udržovat obvodovou redukci ze strany od cesty pro průjezd popelářů.

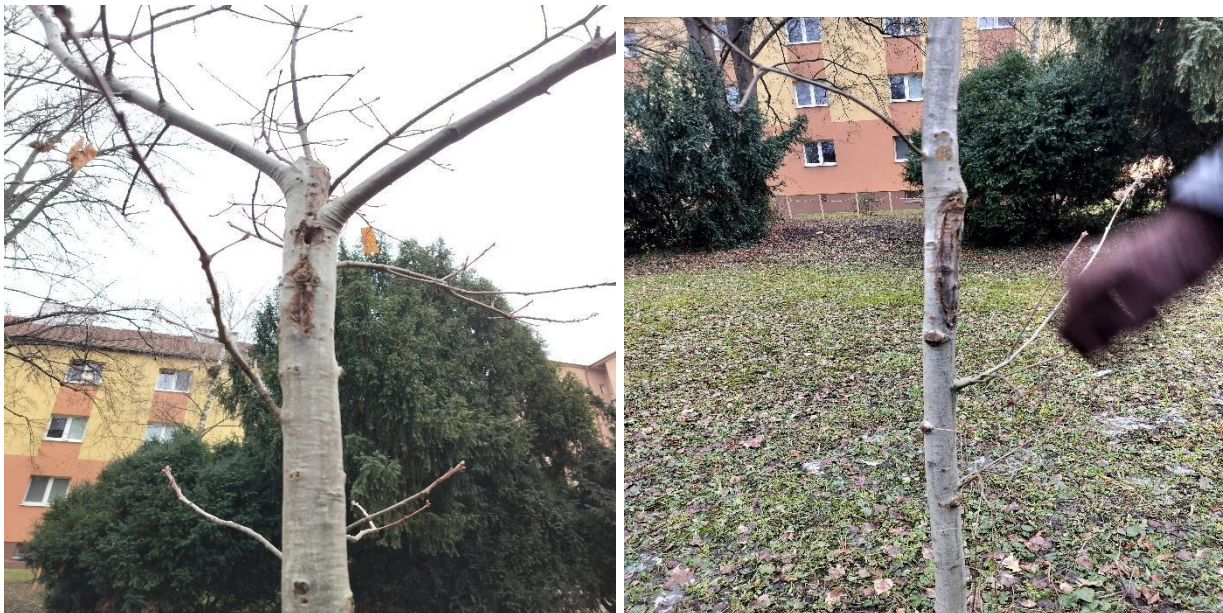
ČD 45 – *Quercus rubra.* – dub červený

Podměrečný jedinec. Silné poškození dřevokazným hmyzem a silné poškození kůry. Doporučeno odstranění a nahrazení novou výsadbou.

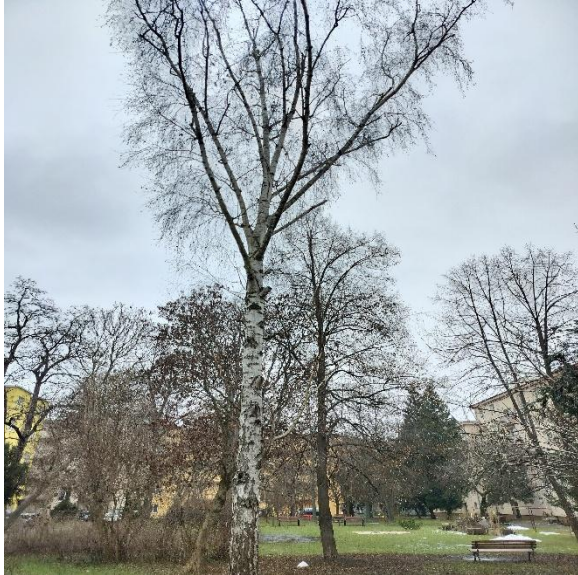
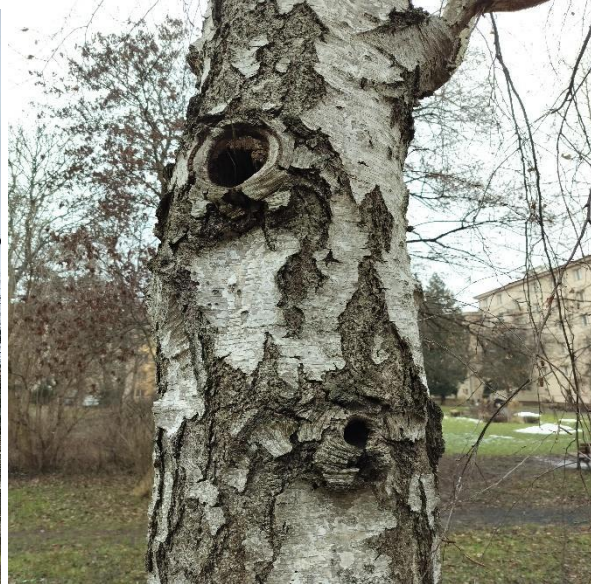
ČD 46 – *Betula pendula* – bříza bělokorá (ok 111 cm)

Přestárlá, špatná vitalita a špatná provozní bezpečnost. Na kmeni dutina. Odumírající jedinec v horizontu 5 – 10 let. Doporučeno kácení a nahrazení novou výsadbou. Pro volbu kácení v pozdějších letech nutno počítat se zvýšenou náročností odstranění za předpokladu zrekonstruované plochy kolem stromu.

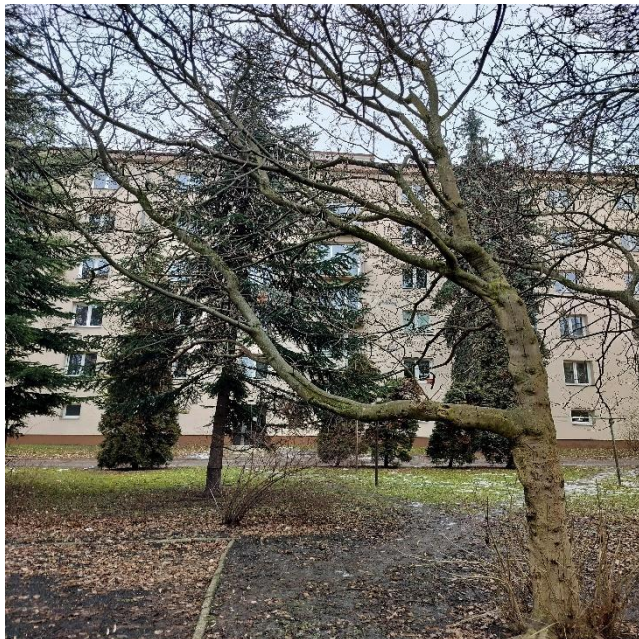
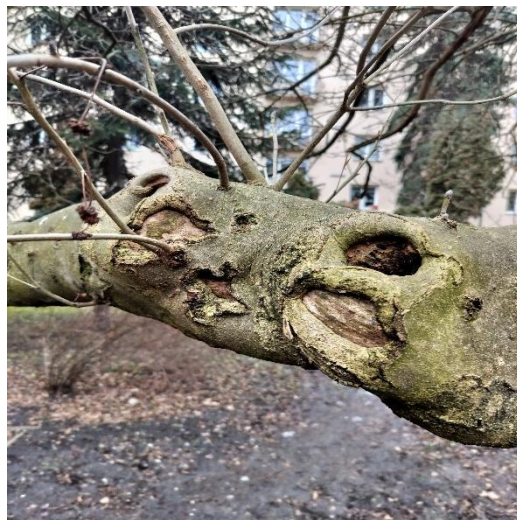
ČD 48 – *Fraxinus sp.* – jasan

Zdravotní řez na spodní větvi. Snížená vitalita, perspektiva malá, krátkodobá (20 let).
Doporučeno jedince prozatím ponechat.

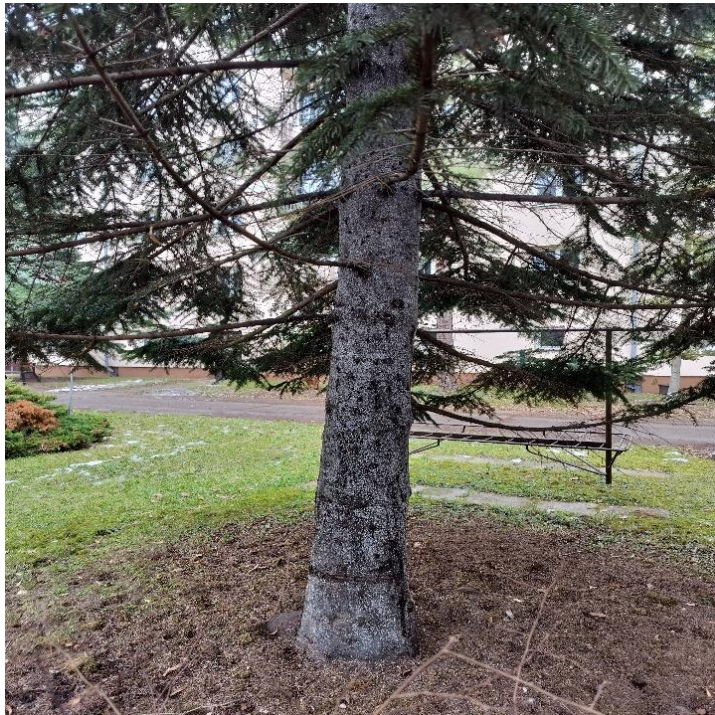
ČD 50 – *Picea abies* – smrk ztepilý (ok 101 cm)

Na kmeni známky napadení (houbové onemocnění/parazit). Špička zaschlá (2-3 m), doporučeno seříznutí a vychování nového terminálu. Vzhledem k celkovému stavu stromu doporučeno posouzení o kácení a nahrazení novou výsadbou.

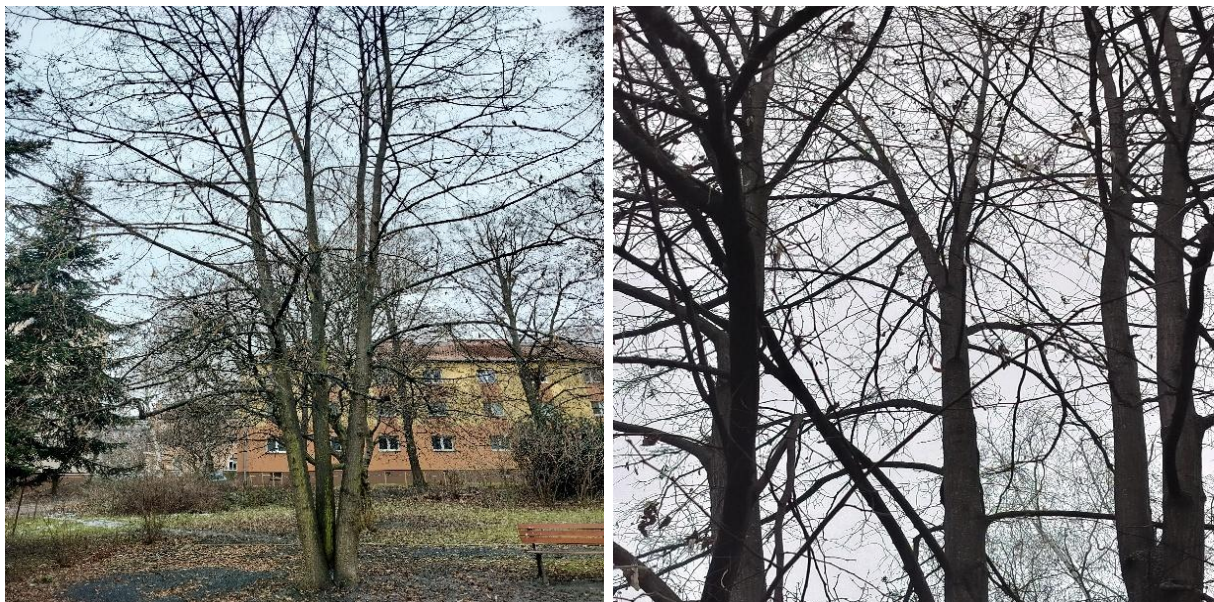
ČD 51 – *Tilia sp.* – lípa

Vícekmenná lípa. Zdravotní řez – odstranění suchých a zlomených větví. Odstranění křížící se větve. U rozdvojeného kmene řez na 1 terminál. Zakrátit kodominant na 1 z kmenů.

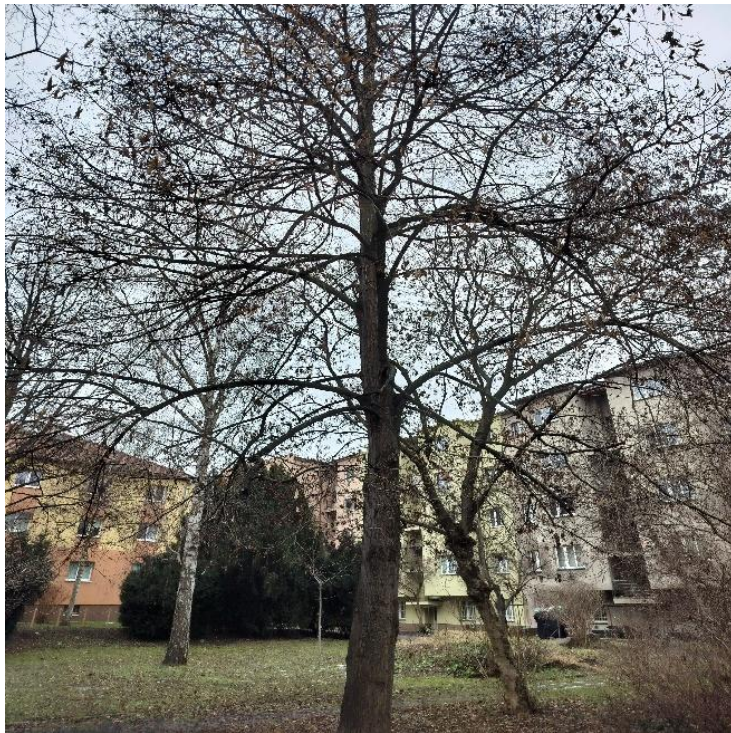
ČD 52 – *Tilia sp.* – lípa

Zdravotní řez – odstranění suchých větví.

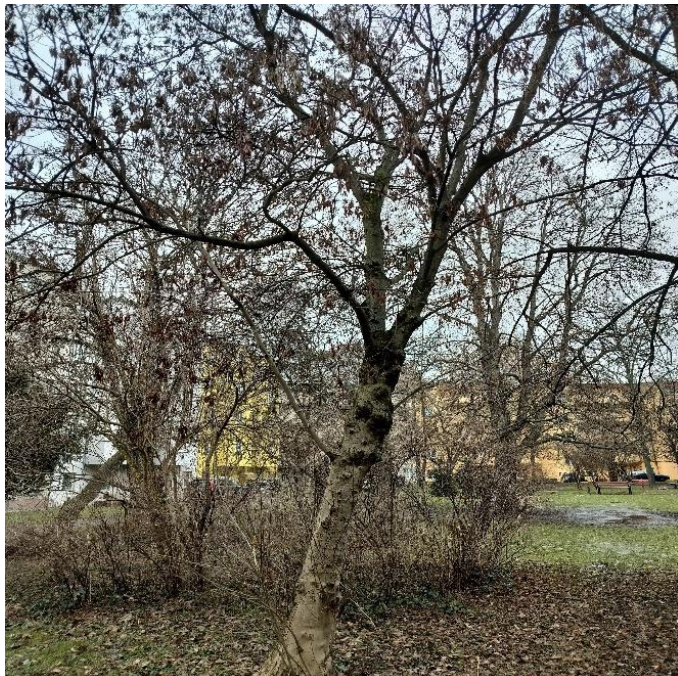
ČD 53 – *Fraxinus sp.* – jasan

Stav dobrý, vyhnutý. Odstranit kmenové obrosty.

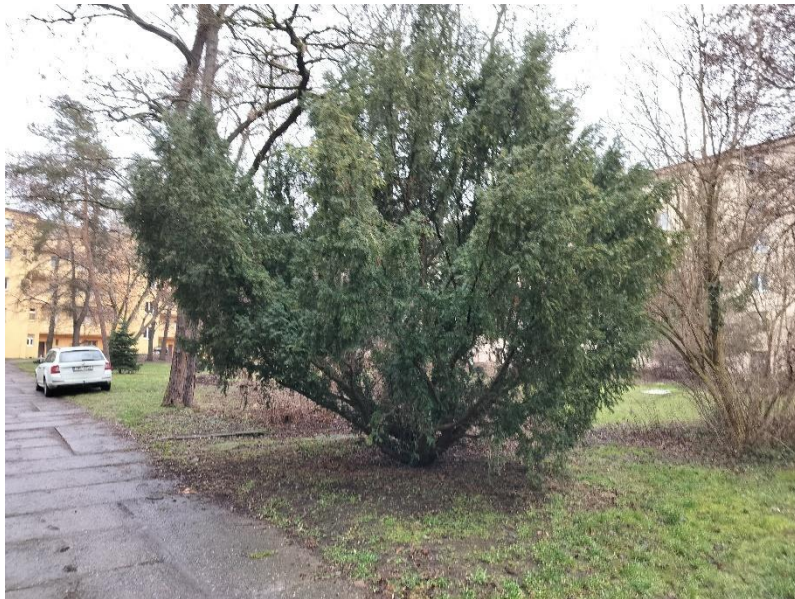
ČD 54 – *Taxus sp.* – tis

Stav dobrý. Vyvětvení prvního spodního patra. Obvodová redukce ze strany od cesty.

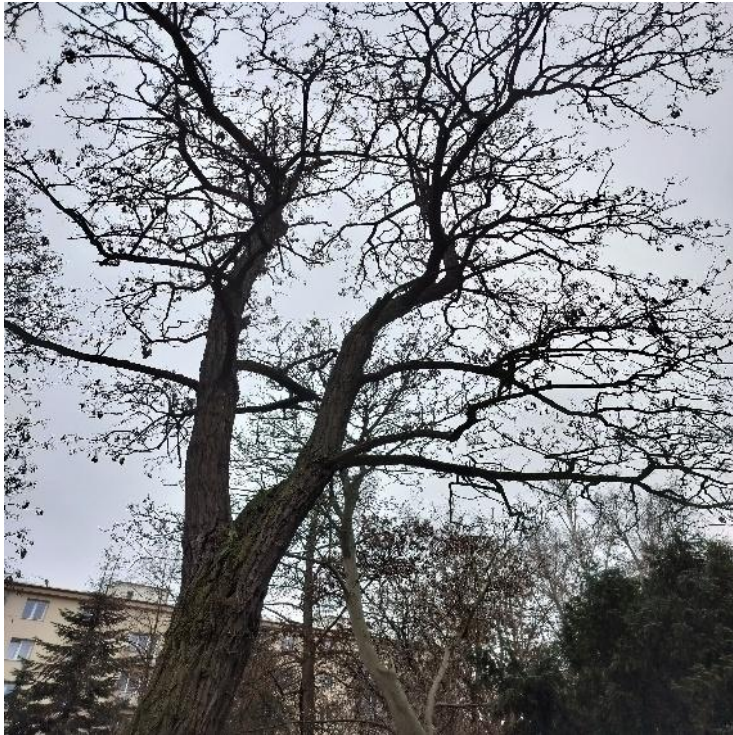
ČD 56 – *Robinia pseudoaccacia* – trnovník akát

Urgentně zdravotní řez – odstranění suchých větví.

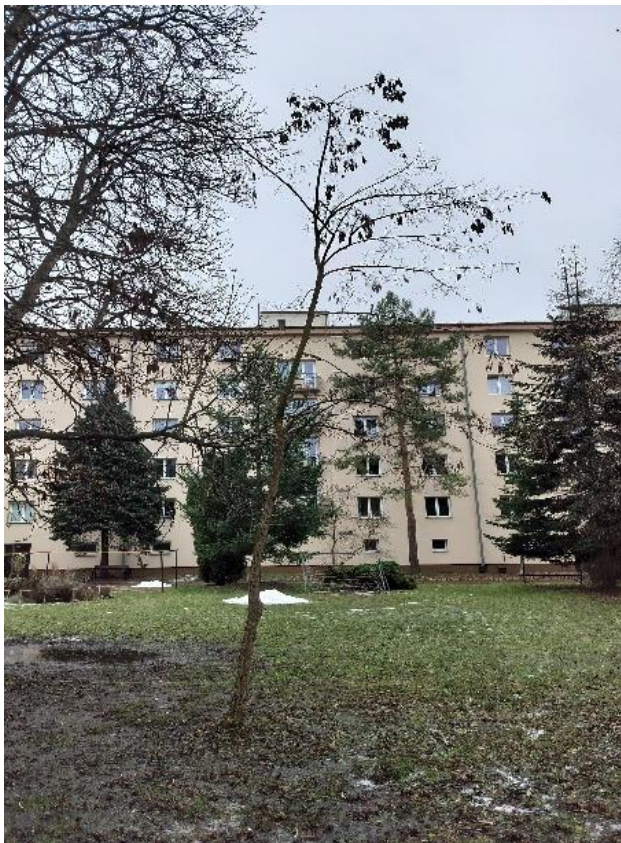
ČD 57 – *Robinia pseudoaccacia* – trnovník akát

Neperspektivní, podměrečný jedinec. Vyhnutý z důvodu špatného umístění a táhnutí se za světlem. Doporučeno odstranění.

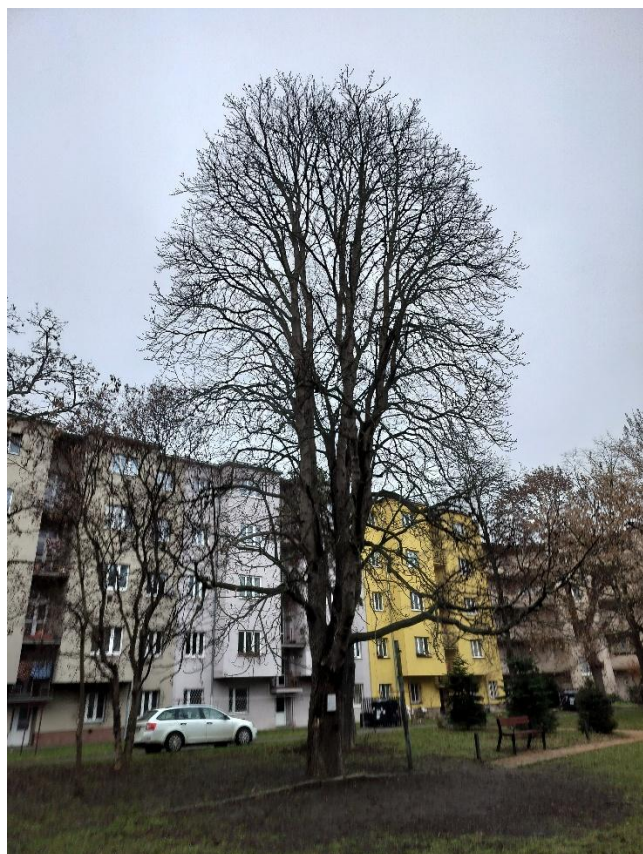
ČD 59 – *Aesculus hippocastanum* – jírovec maďal

Stav dobrý. Doporučen zdravotní řez.

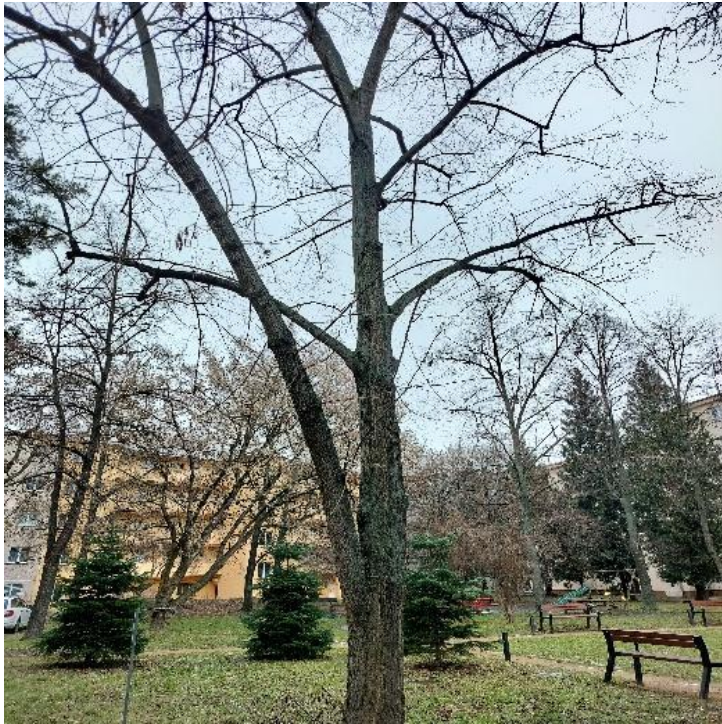
ČD 60 – *Tilia sp.* – lípa

Silně proschlá, zdravotní řez – odstranění suchých a zlomených větví.

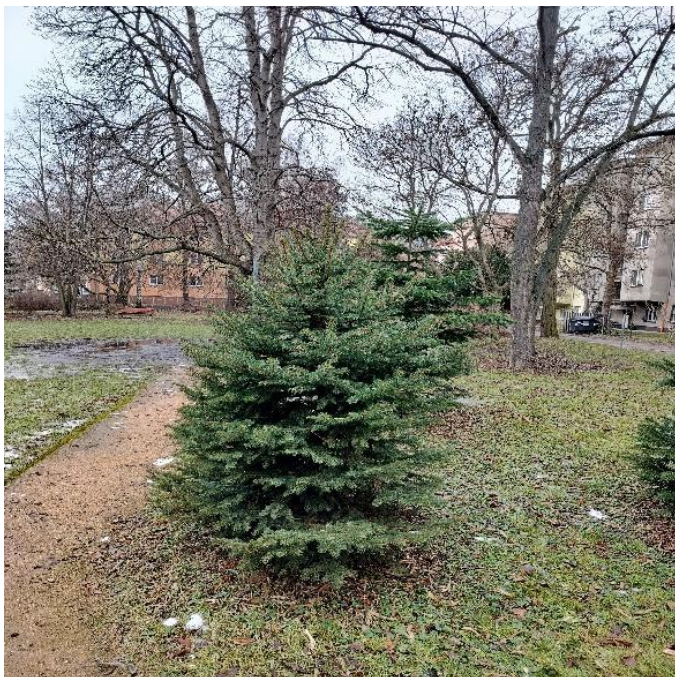
ČD 63 – *Picea pungens* – smrk pichlavý

Podměrečný jedinec, špatné umístění, do budoucna problémový. Doporučeno odstranění.

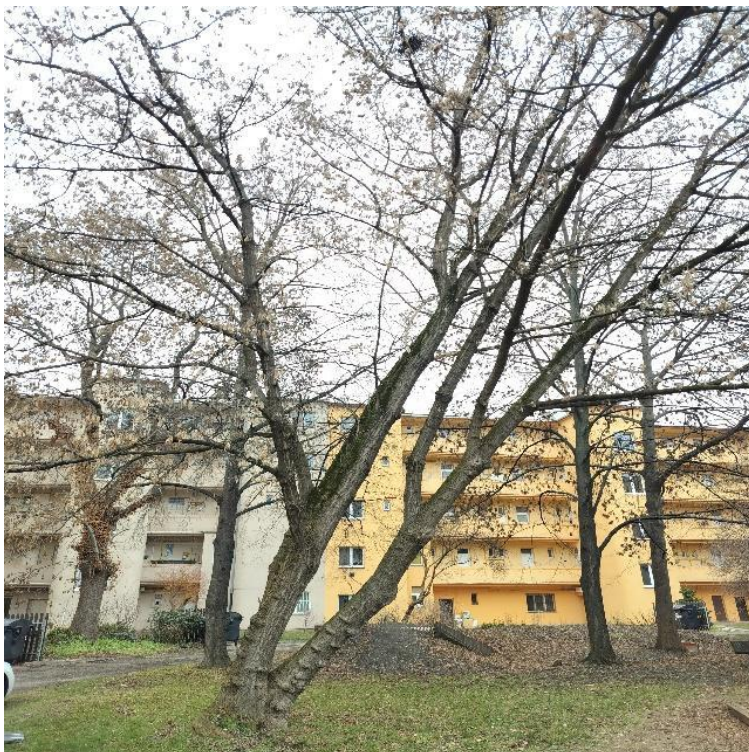
ČD 66 – *Acer negundo* – javor jasanolistý

Doporučeno odstranění pro jeho invazivnost a agresivní šíření semenáčů, které se zde ale zatím neprojevilo. V případě, že nebude rozhodnuto o jeho pokácení (a nahrazení novou výsadbou), doporučen zdravotní řez.

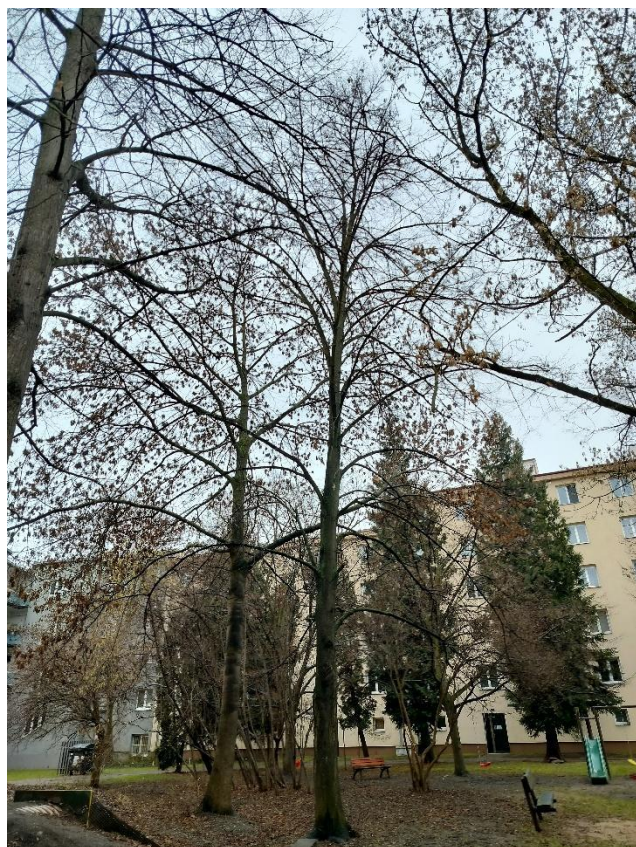
ČD 68 – *Tilia sp.* – lípa

Zdravotní řez – odstranění suchých větví.
