Terénní průzkum vnitrobloku - Praha, Strašnice

Vypracovala Ing. Lucie Hoštičková

Část 1 – Zhodnocení stavu dřevin ve vnitrobloku

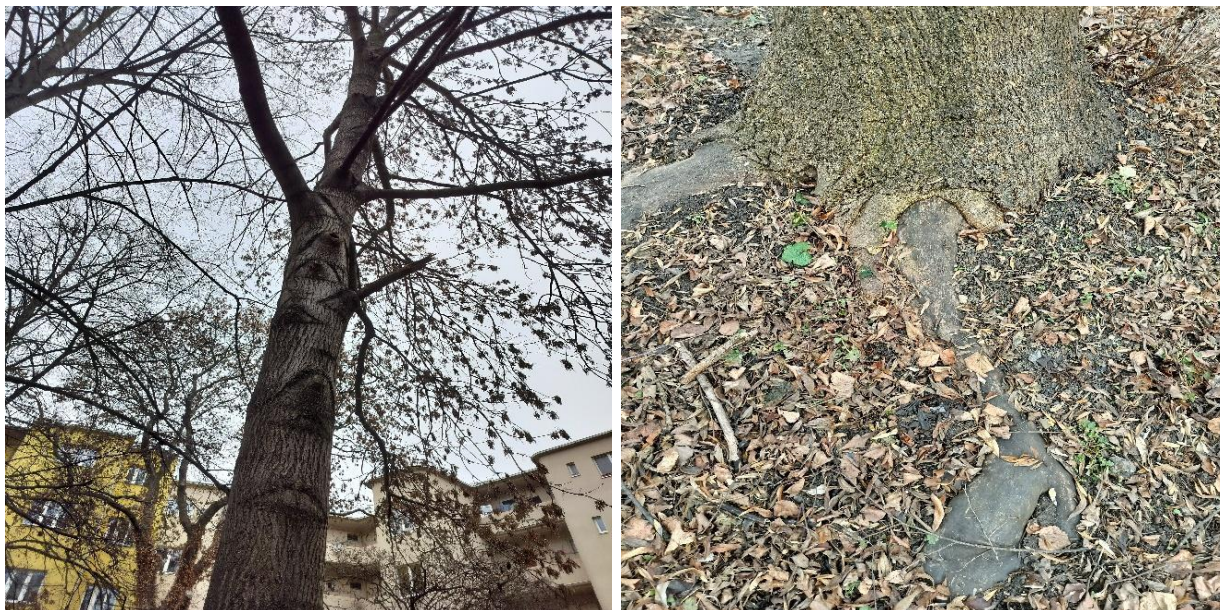
ČD 69 – *Fraxinus sp.* – jasan

Zdravotní řez – odstranění suchých větví. Poškozené kořenové náběhy. Dutina na kmeni – riziko výskytu dřevokazných hub a v návaznosti na tato poškození snížení vitality. Nutno kontrolovat průběžně 1x za 5 let.

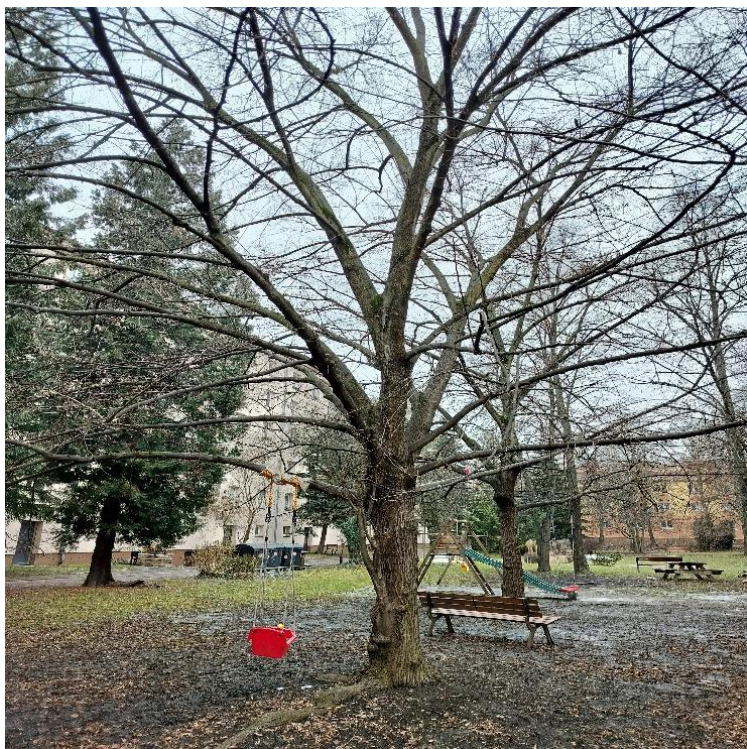
ČD 70 – *Tilia sp.* – lípa

Stav dobrý. Odstranění kmenového obrostu a nutné odborné ošetření rány (tvorby krytu nad řezem pro zamezení zatékání vody).

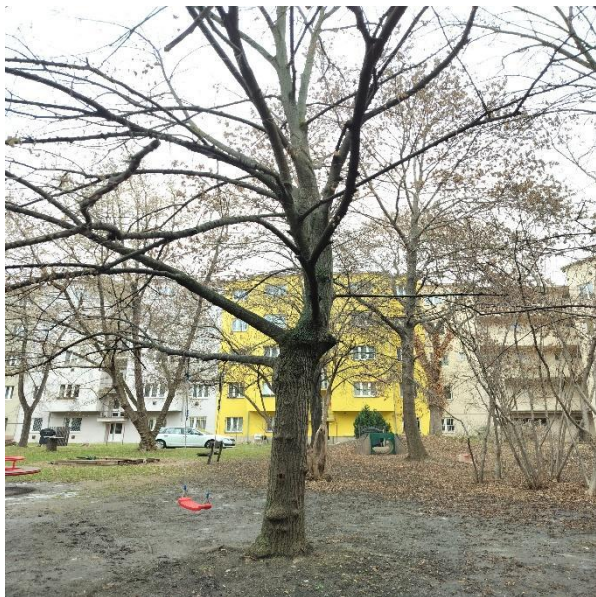
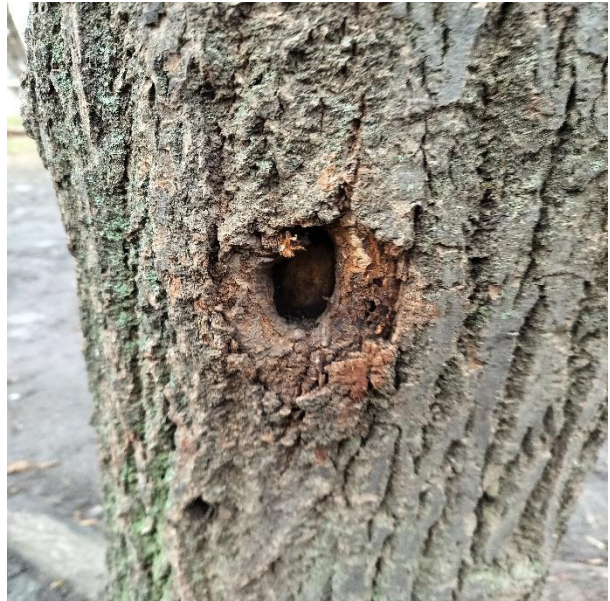
ČD 71 – *Tilia sp.* – lípa

Zdravotní řez. Dutina ve kmeni, doporučeno monitorovat.

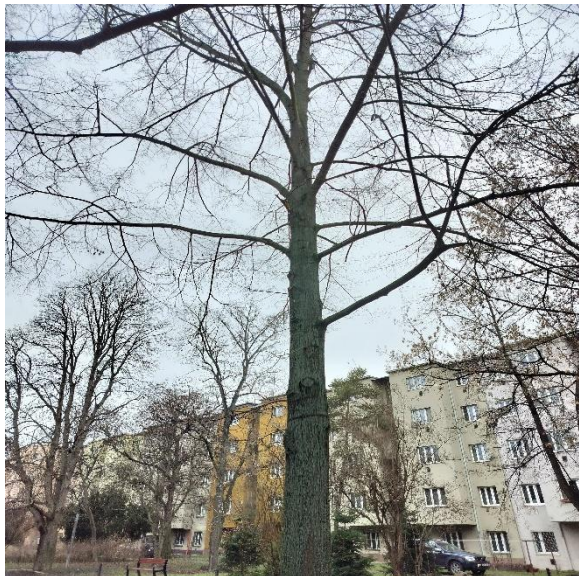
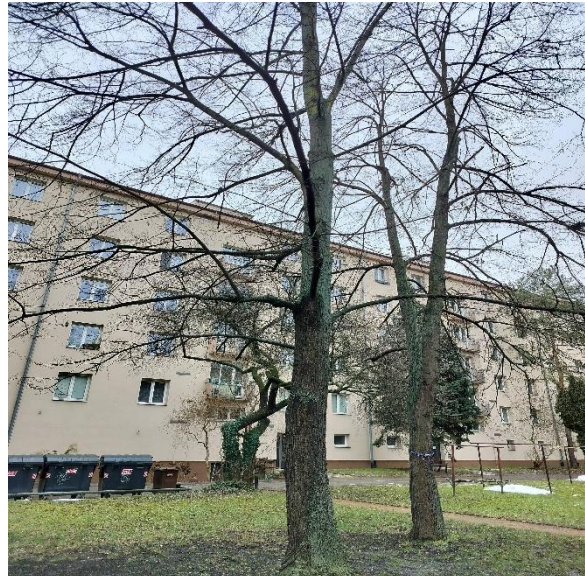
ČD 72 a 73 – *Tilia sp.* – lípa

Zdravotní řez – odstranění suchých větví.

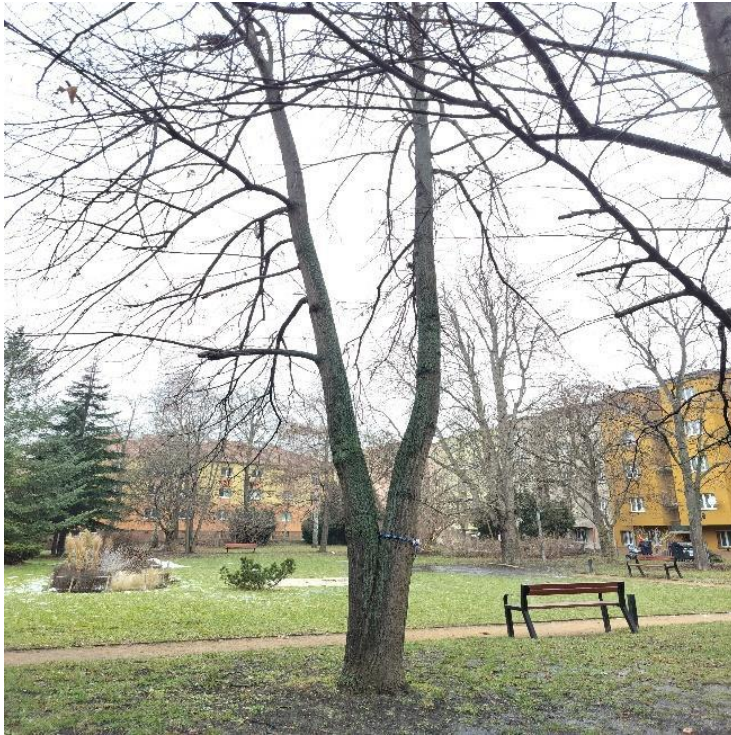
ČD 74 – *Tilia sp.* – lípa

Zdravotní řez – odstranění suchých větví. Vidličnaté větvení – do budoucna umístění dynamické vazby.

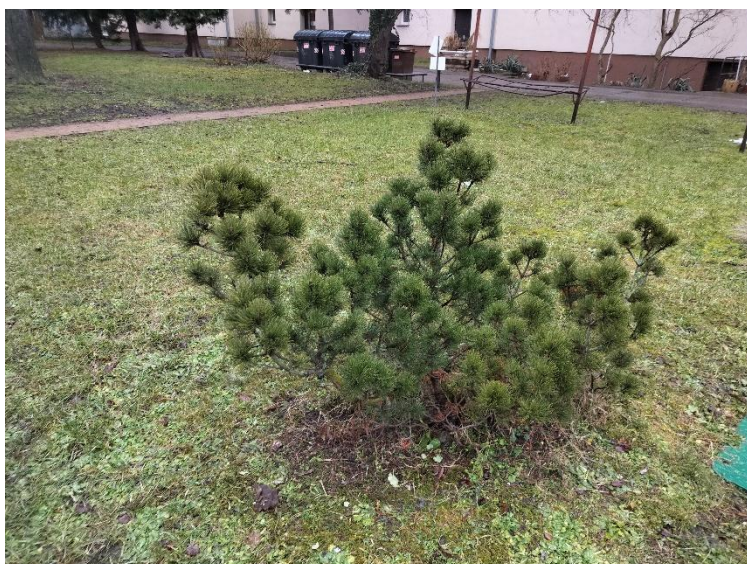
ČD 77 – *Pinus sp.* – borovice

Snížená vitalita, neperspektivní, podměrečná. Doporučeno šetrné přesazení na příznivější místo nebo odstranění.

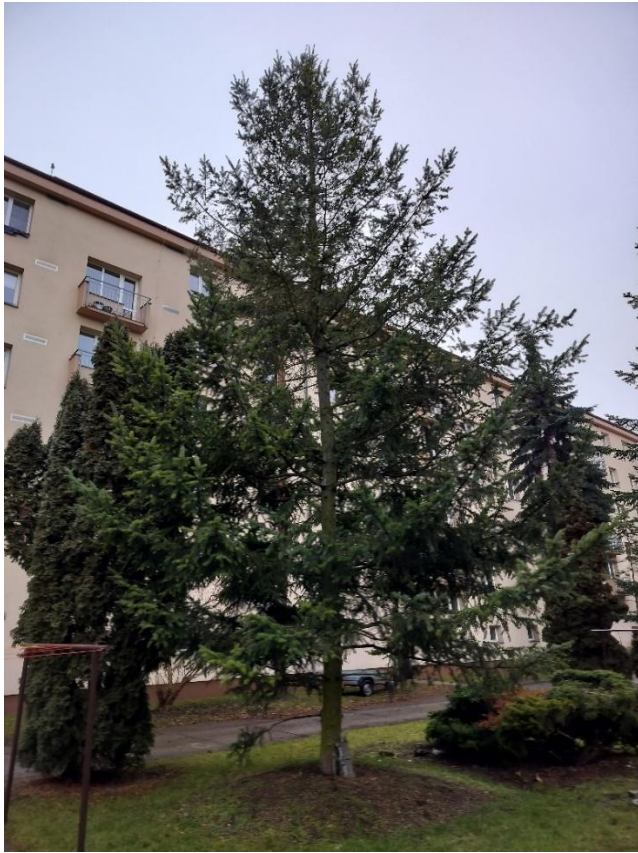
ČD 78 – *Pseudotsuga sp.* – douglaska

Stav dobrý. Kontrola báze – zdá se být přihnutá.

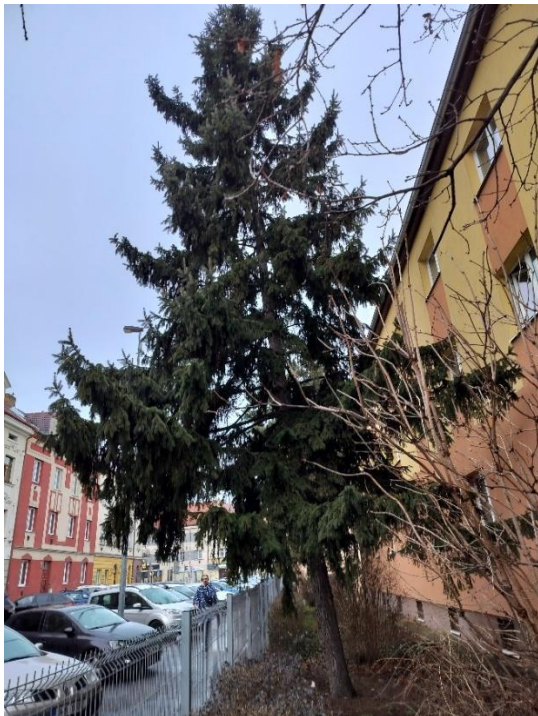
ČD 79 – *Picea abies* – smrk ztepilý

Špatné umístění. Nahnutý, vychýlené těžiště. Vzhledem k mělkému kořenovému systému do budoucna riziko vývratu a ohrožení provozní bezpečnosti. Doporučeno odborné prověření (např. tahová zkouška) a případně skácení.

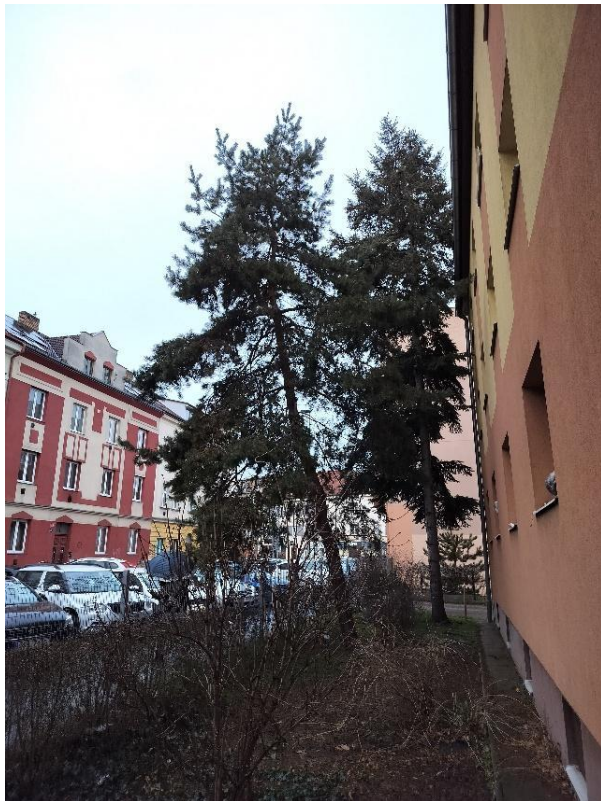
ČD 80 – *Pinus sylvestris* – borovice lesní

Doporučen zdravotní řez – odstranění suchých větví. Vyhnutá směrem do ulice.
(Vzhledem k odlišnému způsobu kořenění je na rozdíl od smrku stabilnější)

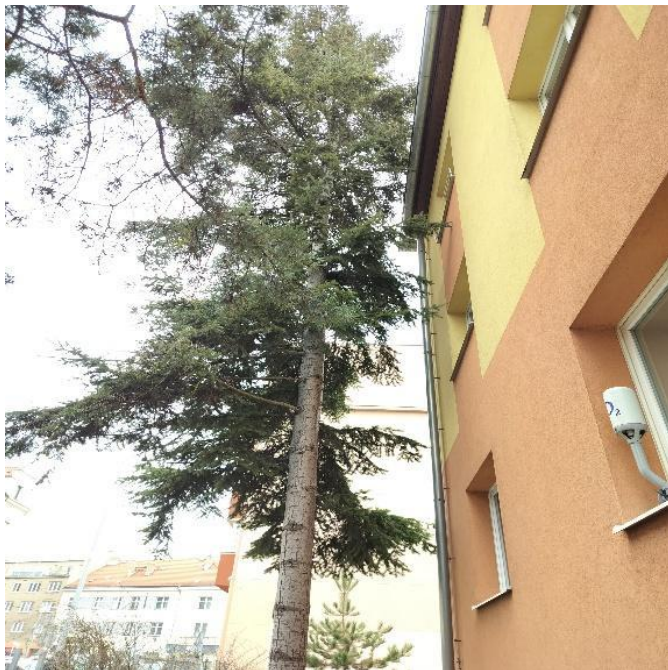
ČD 81 – *Abies alba* – jedle bělokorá

Redukční řez – větve zasahující do okapů a k fasádě.

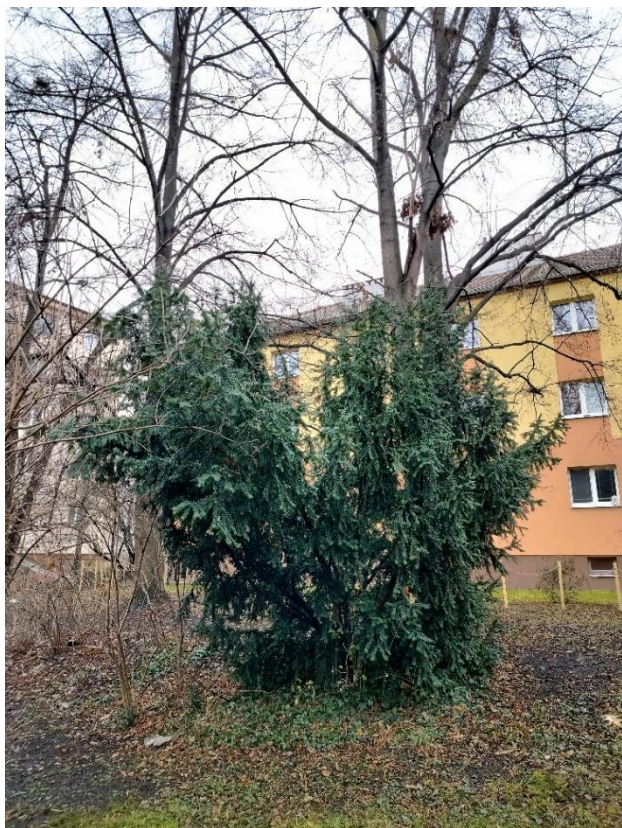
ČD 82 – *Taxus sp.* – tis

Stav dobrý. Doporučeno vyvětvení odspodu jako u předchozích jedinců.

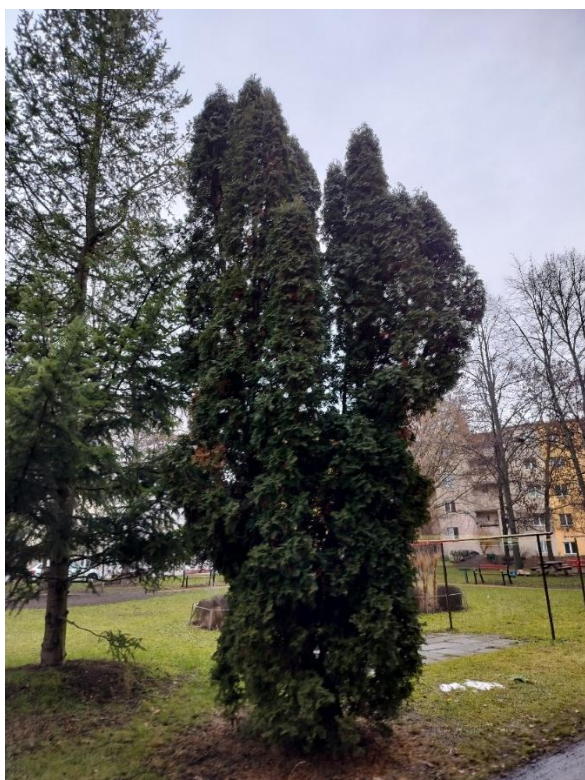
ČD 83 – *Thuja sp.* – zerav

Rozdvojená koruna, neperspektivní a neestetický jedinec. Doporučeno odstranění a nahrazení novou výsadbou

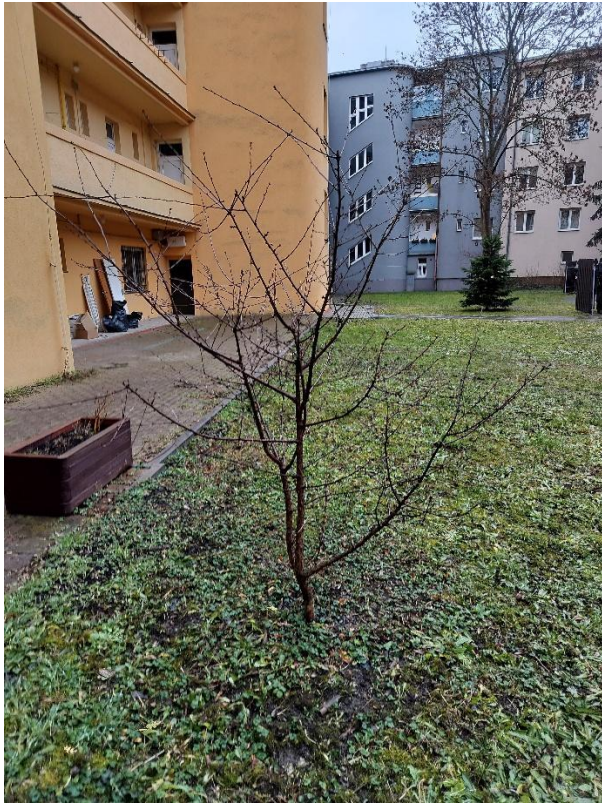
ČD 83 – *Prunus sp.* – ovocný strom

Pravděpodobně vysazený někým z majitelů bytů. Zanedbaný, nutný výchovný řez.
