Terénní průzkum vnitrobloku - Praha, Strašnice

Vypracovala Ing. Lucie Hoštičková

Část 1 – Zhodnocení stavu dřevin ve vnitrobloku

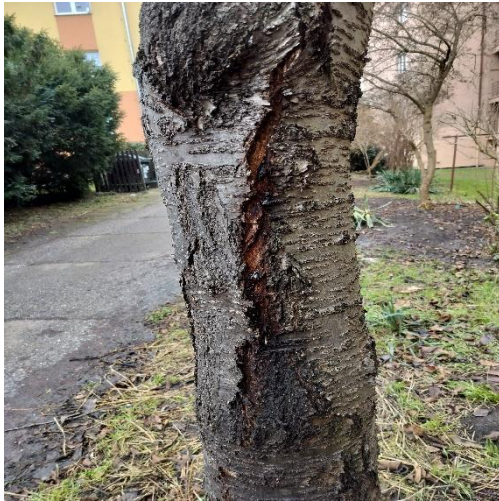
ČD 2 - *Prunus sp.* – třešeň (ok 107 cm)

Dutina ve kmeni, zatékání vody a riziko rozpadu. Strom přestárlý, vitalita snižená. Výskyt klejotoku, do budoucna degenerativní a zhoršená provozní bezpečnost. Doporučeno kácení a náhradní výsadba (lze přesadit jeden z ovocných stromů ČD 9 či 11 s nutností řádného a odborného výchovného řezu).

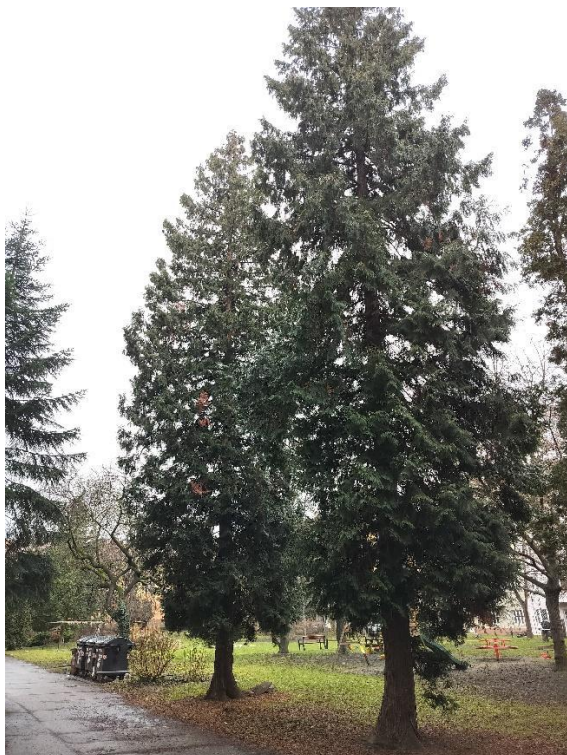
ČD 22 a 23 – *Thuja plicata* – zerav obrovský

Stav dobrý, není nutný žádný zásah ani ošetření.

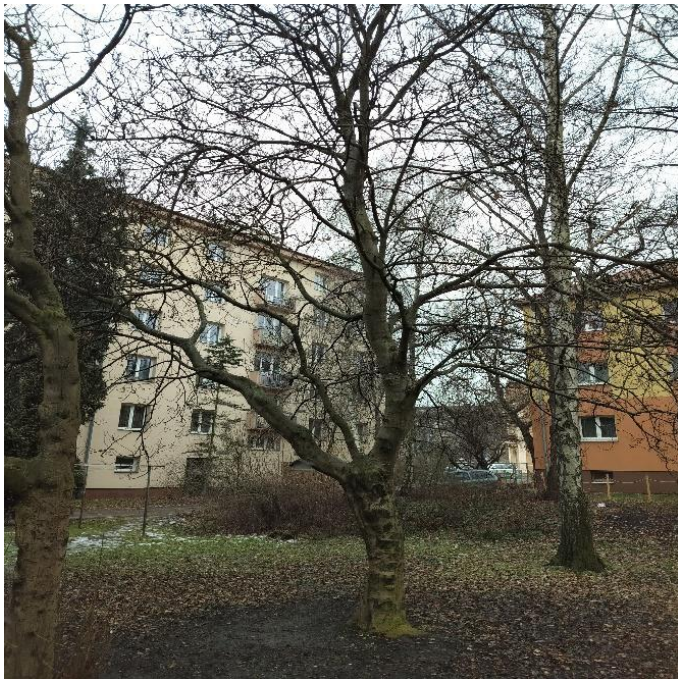
ČD 47 – *Fraxinus sp.* – jasan

Stav dobrý, bez zásahu.

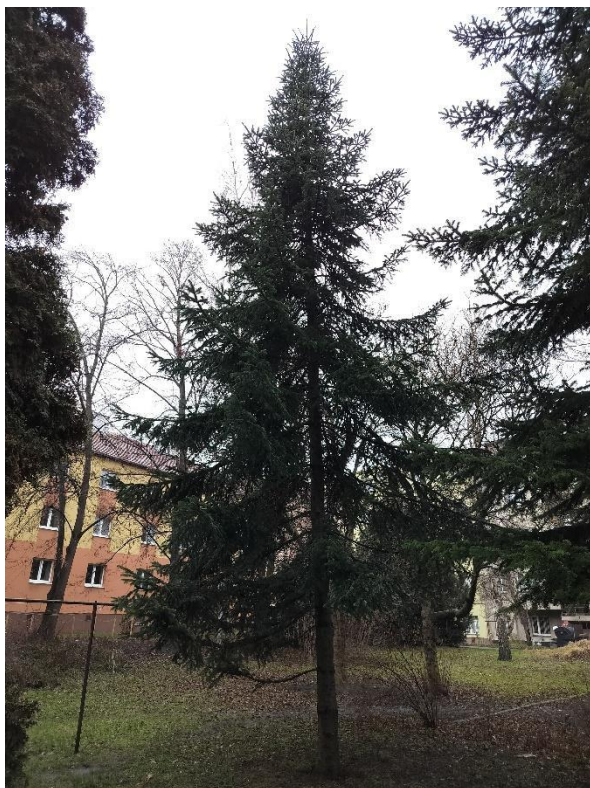
ČD 49 – *Picea abies* – smrk ztepilý

Stav dobrý.

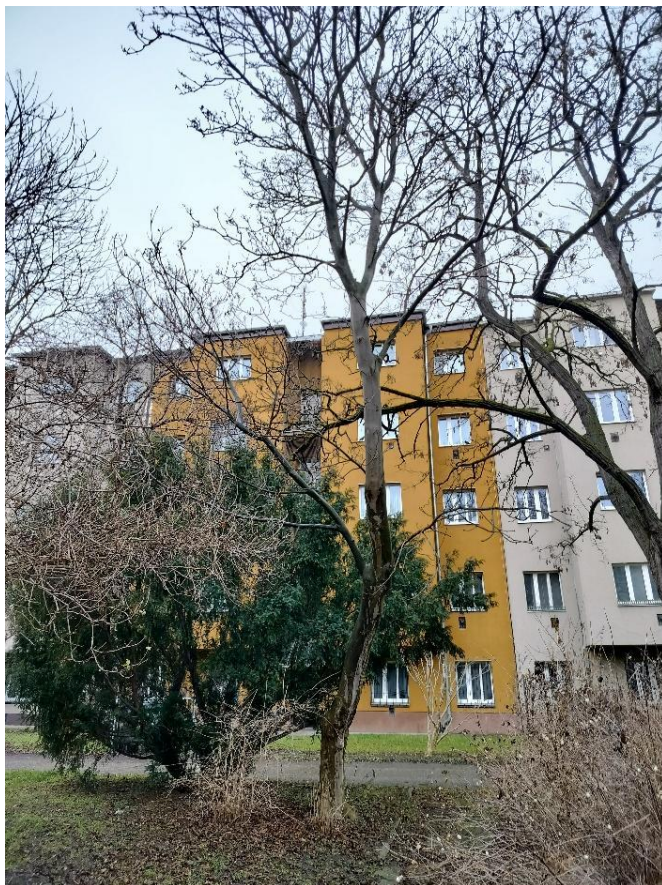
ČD 55 – *Fraxinus sp.* – jasan

Stav dobrý.

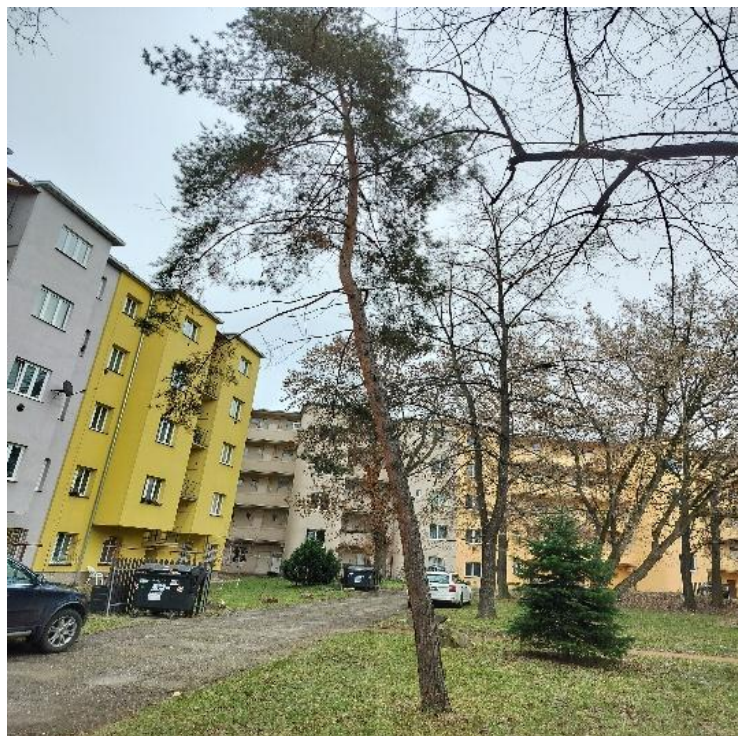
ČD 58 – *Pinus sylvestris* – borovice lesní

Stav dobrý, vyhnutá.

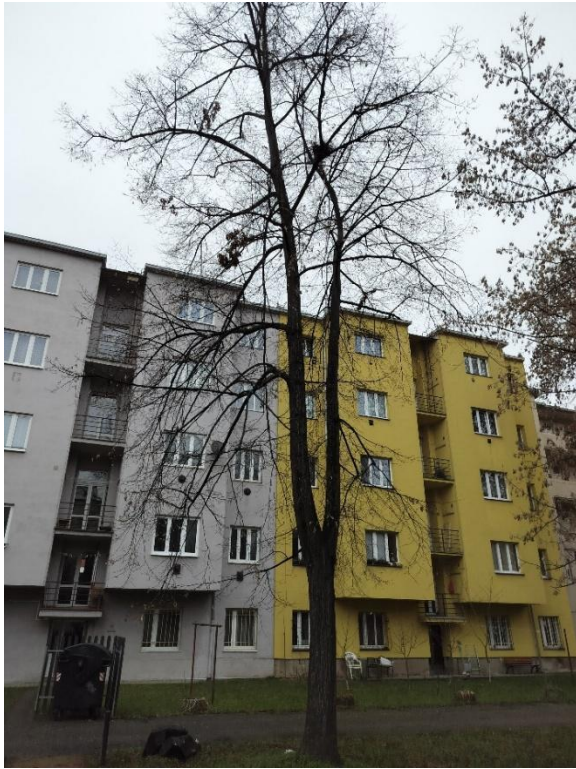
ČD 65 – *Tilia sp.* – lípa

Stav dobrý, vidličnaté větvení.

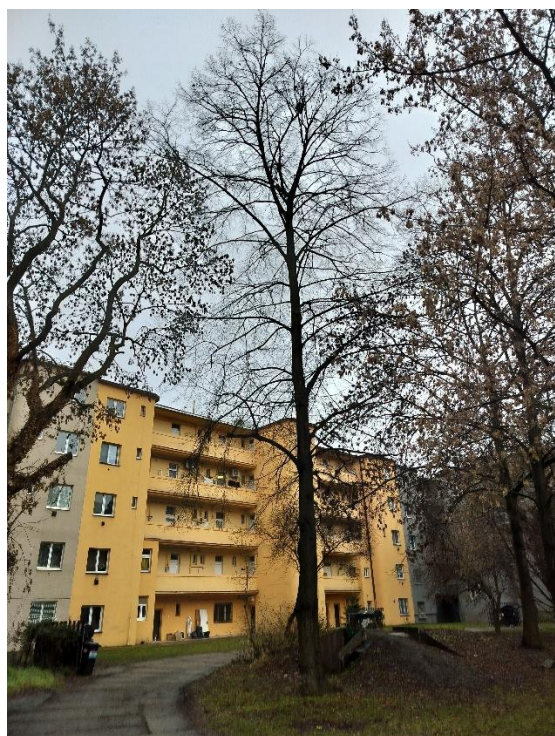
ČD 67 – *Tilia sp.* – lípa

Stav dobrý.

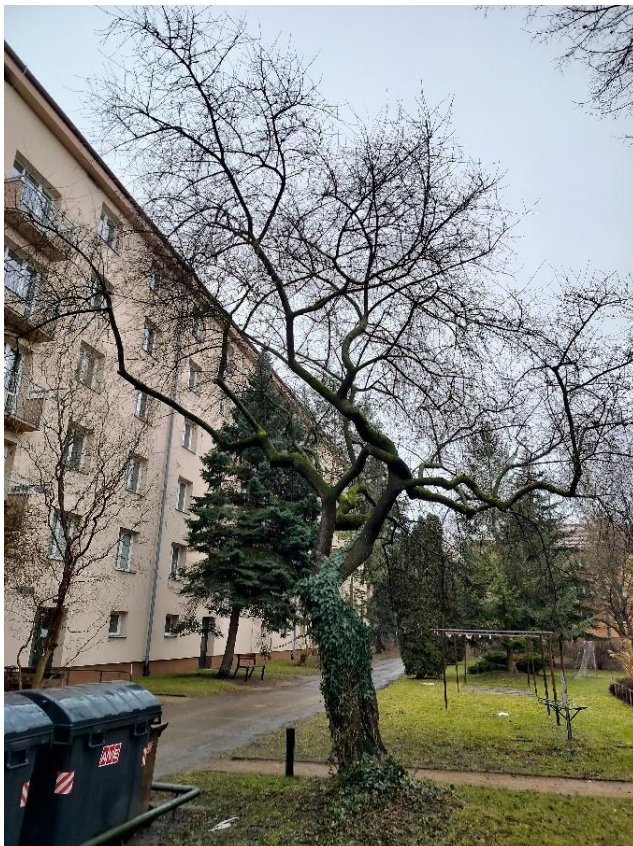
ČD 75 – *Prunus mahaleb* – višň turecká

Stav dobrý.

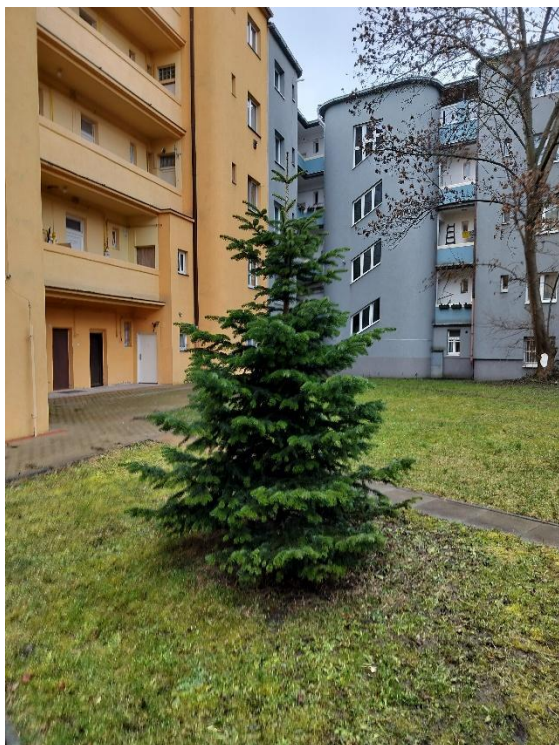
ČD 76 – *Abies nordmanniana* – jedle kavkazská

Stav dobrý.
